此文存放于“质量预防行动”文件夹 行动代码：CJC05J

主题：发动机舱保养的增补工艺

## 附件 2：ZX/ELYSEE 发动机舱保养增补工艺

## 附件 3：PICASSO 发动机舱保养增补工艺

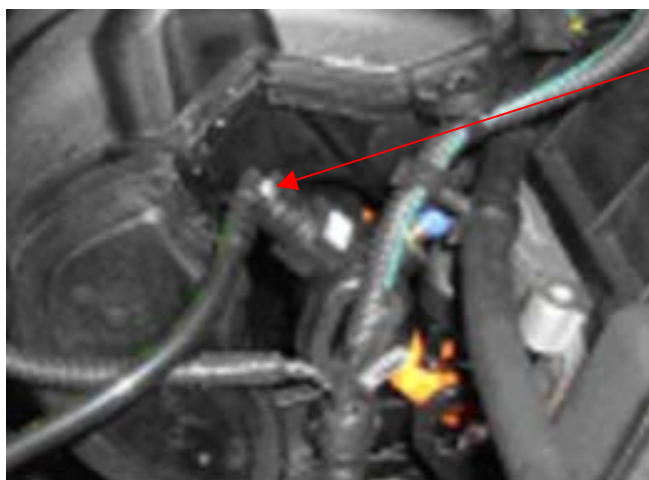
TU5JP4 发动机端供油管卡扣式连接

#### 1、检查项目一：发动机端供油管连接卡扣（TU5JP4 发动机）。

- 1) 推拉发动机端供油管，检查供油管卡扣式连接处是否松动。
- 2) 如果检查连接处松动，拔下供油管插头，检查供油管插头是否完好。如果插头破损，更换供油管；如果插头完好，重新安装供油管插头。
- 3) 重新安装供油管插头，安装应听到有清脆“咔嗒”声。重复操作 1，直至检查合格为止。  
检查油管是否出现老化、裂纹，如果油管出现老化、裂纹，建议更换油管。

更换供油管的工时: 1543 0910 0.3 小时

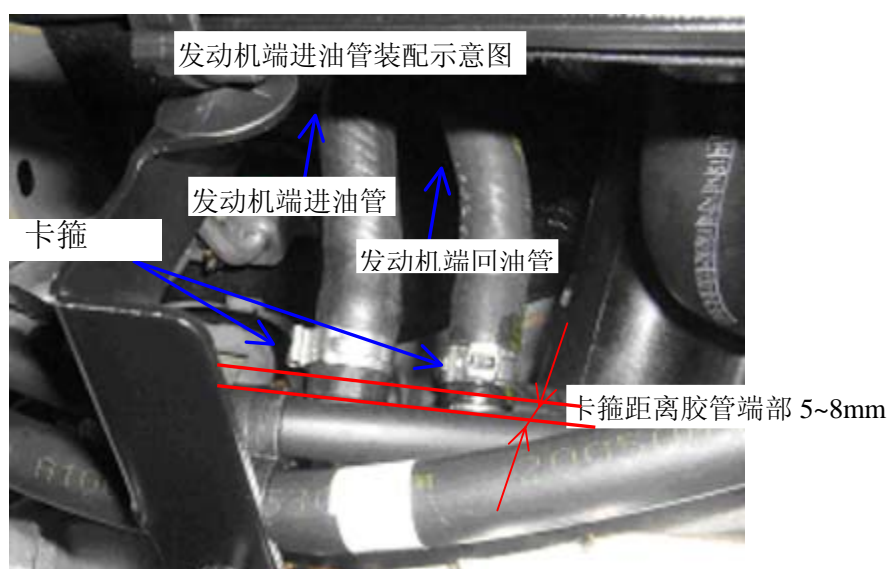
## 2、检查项目二：发动机端进油管的固定（TU3JP、TU5JP 发动机）。

- 1) 用手拉动发动机端进/回油管，检查发动机端进/回油管是否松动。
- 2) 若发动机端进/回油管松动，重新安装发动机端进/回油管，要求：
  - A 橡胶进/回油管需安装至燃油分配管进/回油管接头（金属）根部。
  - B 更换卡箍（备件编号 ZQ00199880），新卡箍装配位置参照下图。
  - C 使用专用工具紧固卡箍。
- 3) 重新安装发动机端进/回油管后，重复上述步骤，直至发动机端进/回油管不松动为止：
  - A 如果油管使用非 DPCA 指定卡箍固定，请使用备件编号为 ZQ00199880 的卡箍进行更换并紧固。
  - B 检查油管是否出现老化、裂纹，如果油管出现老化、裂纹，建议用户更换油管。

供油管	1543	0910	0.3 小时
回油管	1539	0910	0.3 小时

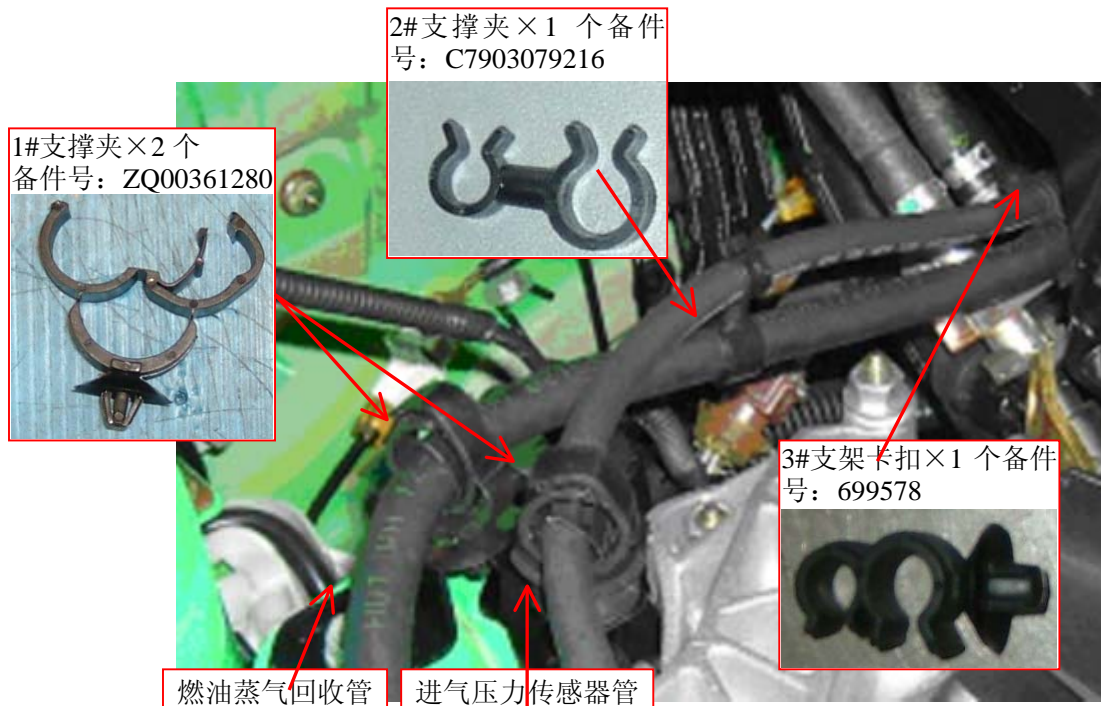
## 燃油蒸气回收管与进气压力传感器管装配示意图

## 3、检查项目三：燃油蒸汽回收管的固定和走向（TU3JP、TU5JP 发动机）

- 1) 参照下图检查管路上三处定位卡夹及支撑夹是否正常。若发现卡夹缺失或位置与图示正确位置不符，补充或重新安装定位卡夹。
- 2) 按照下图检查管路走向是否与图示走向相同。若不同，参照图示走向予以恢复。
- 3) 卡夹及管路装配正确情况下，燃油蒸气回收管与进气压力传感器管应无干涉。

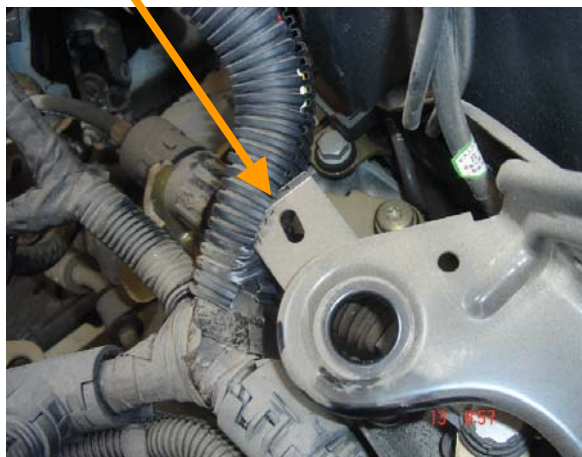
### 4、检查项目四：发动机线束与空气滤清器支架之间距离 (TU5JP4 自动变速箱)

检查滤清器支架是否进入波纹管波缝

- 1) 拆下空气滤清器，检查滤清器支架是否进入发动机线束波纹管波缝。
- 2) 如果出现图示现象，检查线束，线束破损则更换发动机线束。线束没有破损则调整波纹管波缝方向，使其背向空滤器支架，并用扎带和另一分支绑扎到一起。

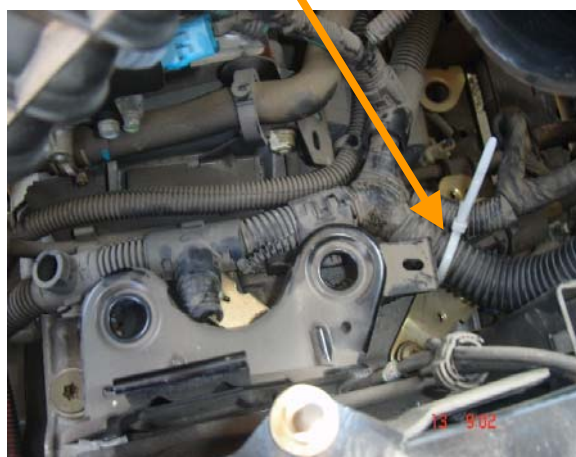
调整方向和使用扎带

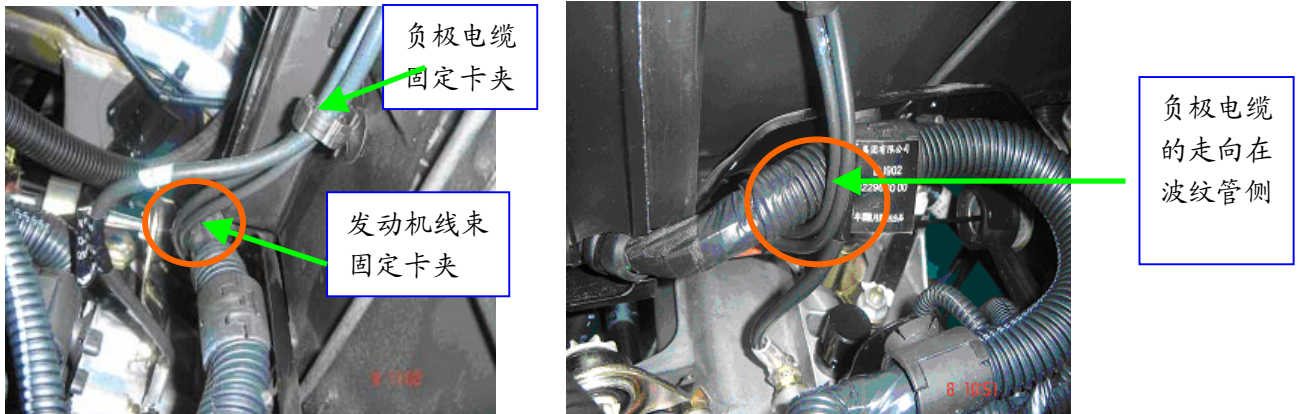
## 5、检查项目五：蓄电池负极电缆的检查 (TU3JP、TU5JP 的手动变速箱车型富康/爱丽舍车型)

检查蓄电池负极电缆与发动机线束未被波纹管保护部分是否有间隙，如果没有间隙：

- 1) 松开负极电缆固定卡夹，向下拉负极电缆使负极电缆与发动机线束间的间隙加大，并调整负极电缆的走向使负极电缆的走向保持在发动机线束波纹管保护的方向。
- 2) 负极电缆、发动机线束固定在车身上的固定卡夹上。（附图）

备注：若发动机线束已磨损，进行相关维修。

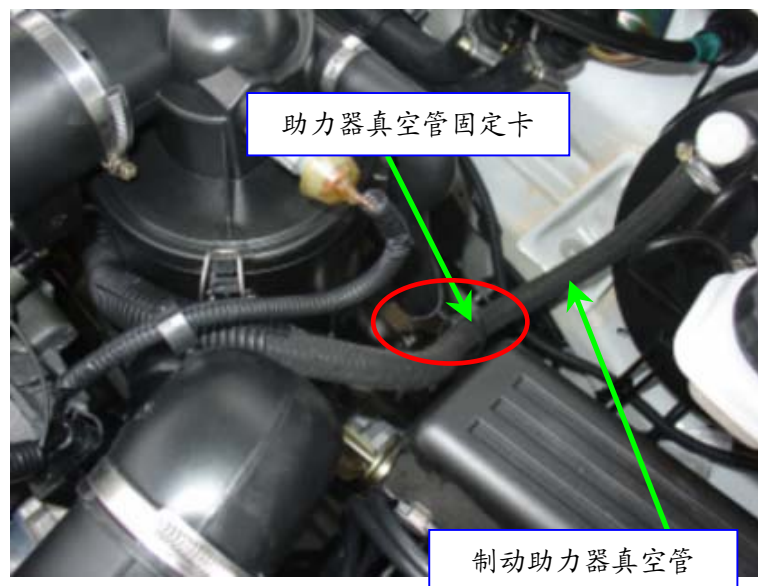
## 6、检查项目六：制动助力器真空管的走向

检查制动助力器真空管的走向，助力器真空管是经过空气滤清器上部再到制动助力器（如下图），检查发现与图示走向不符，请予以恢复并将真空管固定在固定卡夹中。

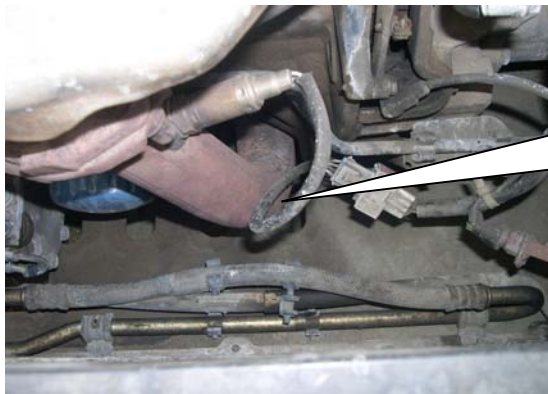
## 7、检查项目七：氧传感器线束插接端固定。

氧传感器线束插接端松脱，导致线束与排气管接触

- 1) 检查氧传感器线束插接端是否固定，如果发现氧传感器松动，将线束插接端进行固定；
- 2) 如果固定氧传感器线束插接端的塑料卡夹（备件编号：C000016289L）断裂、损坏，更换塑料卡夹，并将氧传感器线束插接端固定良好。

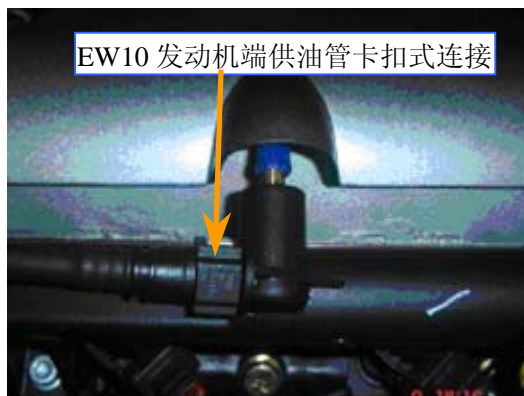
## 1、检查项目一：发动机端供油管连接

- 1) 推拉发动机端供油管，检查供油管卡扣式连接处是否松动。
- 2) 如果检查连接处松动，拔下供油管插头，检查供油管插头是否完好。如果插头破损，更换供油管；如果插头完好，重新安装供油管插头。
- 3) 重新安装供油管插头，安装应听到有清脆“咔嗒”声。重复操作1，直至检查合格为止。
- 4) 检查油管是否出现老化、裂纹，如果油管出现老化、裂纹，建议用户更换油管。

更换供油管的工时: 1516 0910 0.6 小时

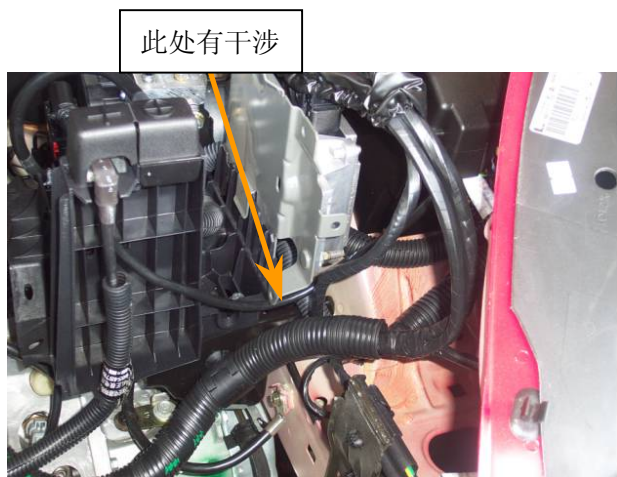
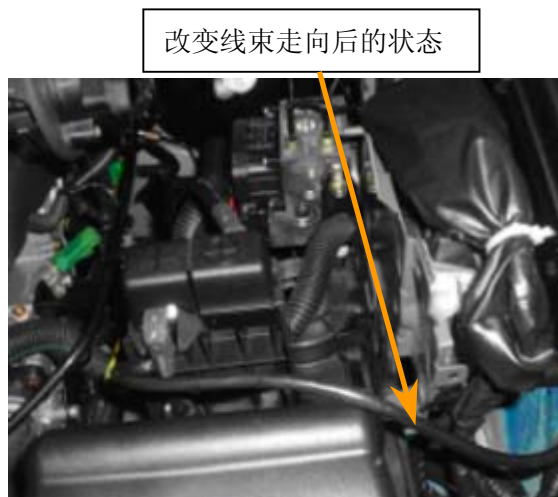
## 2、检查项目二：发动机线束与ECU支架间隙

- 1) 检查是否存在左图示发动机线束与ECU支架干涉的情况。
- 2) 如果有干涉，按右图方式改变线束走向，使发动机线束不与ECU支架接触。

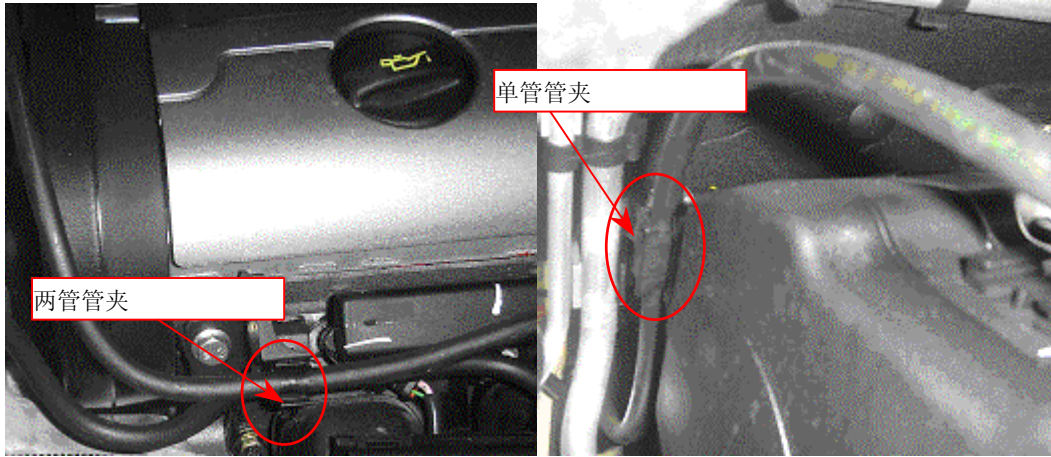
### 3、检查项目三：供油管与正时齿轮室盖距离

检查供油管与正时齿轮室盖间隙，间隙最小处应 $\geq 20\text{mm}$ 。如果 $< 20\text{mm}$ ，按下列步骤调整间隙：

1)检查供油管在发动机正时齿轮罩盖上和油轨左侧的两个管卡：

A 如果管卡损坏、丢失，应更换，补充。

B 保证供油管在两个管卡中固定良好。
