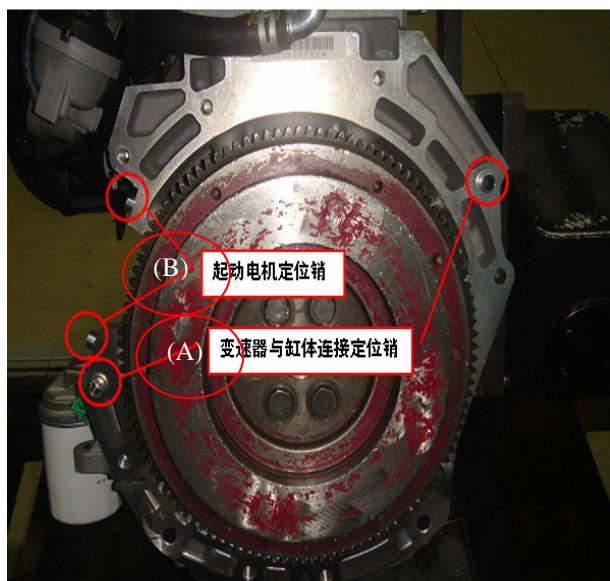
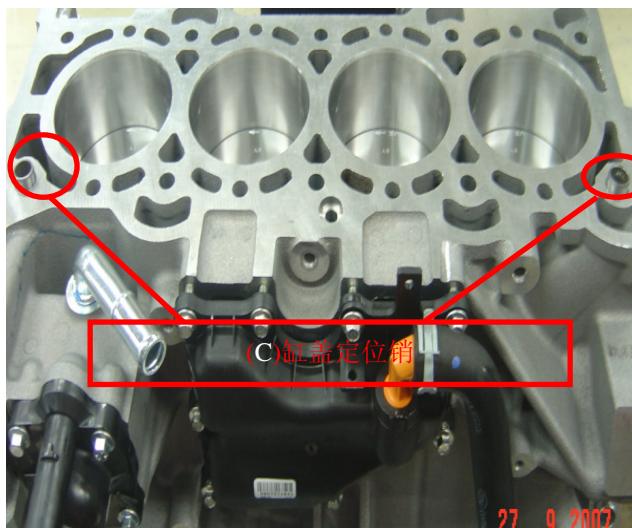
据了解,部分经销商在给蒙迪欧汽车,福克斯汽车更换发动机中缸时由于没有注意到必须安装变速器定位销、起动电机定位销、缸盖定位销这三个零件,以致部分蒙迪欧汽车、福克斯汽车在更换发动机中缸以后出现以下此类故障: **发动机怠速时,不踩离合器踏板,变速器发出“嗒嗒”的齿轮敲击声。** 注意:该响声与变速器异响很相似,希望经销商诊断时特别注意区分。

1、经销商在给蒙迪欧汽车、福克斯汽车更换中缸时,必须安装以下三种定位销(见图片)。

A、变速器定位销(2颗)零件号: 70HM—6397—AA

B、起动电机定位销(2颗)零件号: 70HM—6397—AA

C、缸盖定位销(2颗)零件号: W701183—S300
