关键词：蒙迪欧汽车（CD132）油箱注油口密封圈渗漏—维修

文号：08Q1/109

长安福特马自达生产的蒙迪欧（CD132）汽车。

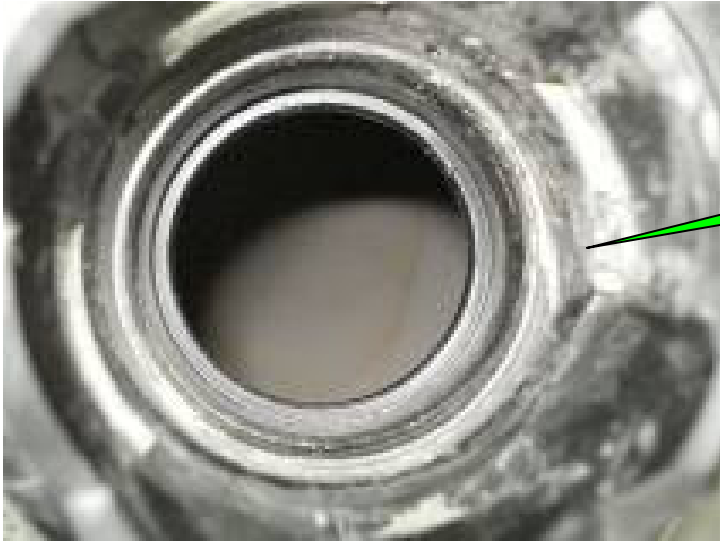
密封圈被扯下后示意图

- 一、拆卸燃油箱，相关详细信息请参阅《蒙迪欧汽车维修手册》。
- 二、拆卸油箱原有的密封圈，并清理注油口内杂质：

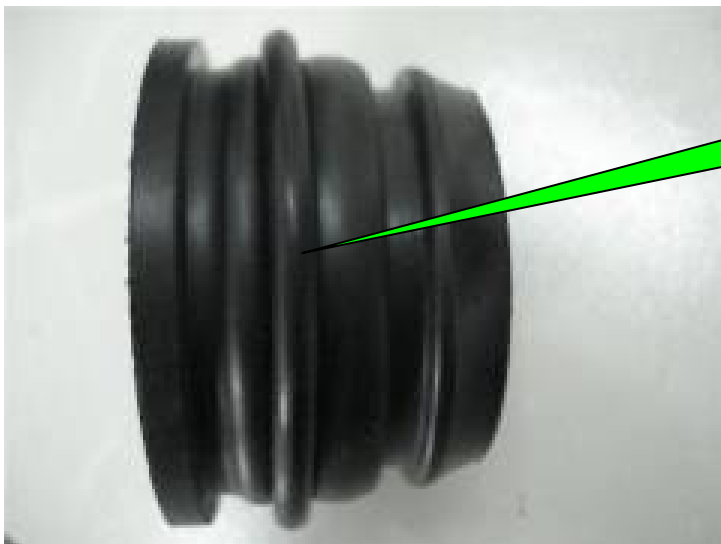
0 型密封圈套在注油口密封圈示意图

- 三、将 O 型密封圈套在注油口密封圈上，如图所示：

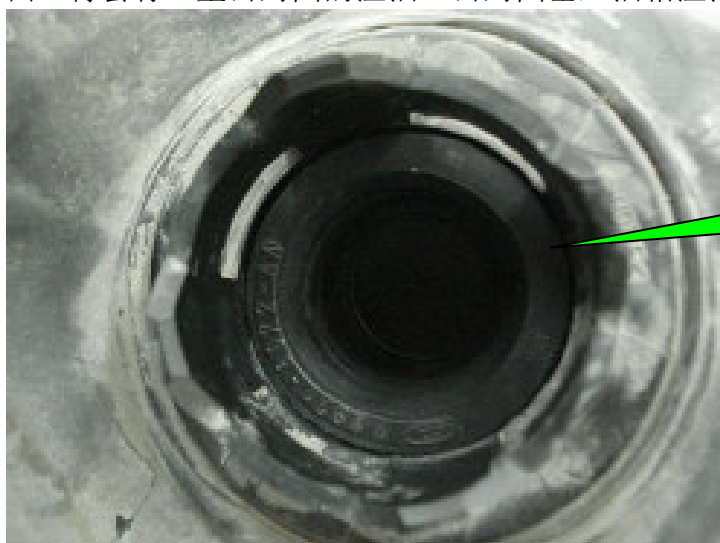
装配示意图片（此时该密封圈未安装到位）

四、将套有 0 型密封圈的注油口密封圈塞入油箱注油口内：

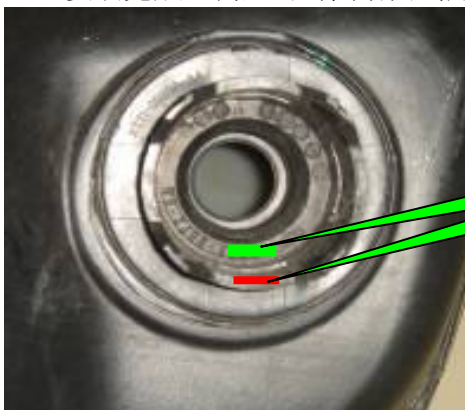
安装完成后两个面之间的距离要求大于 33.5mm

七、安装完成。测量密封圈断面到加油口焊件距离

注意：在操作过程中切勿用一字螺丝刀过度用力顶密封圈，以防出现密封圈上有裂痕而导致漏油。
