关键词：遮阳板异响—更换

文号：  
2004-03-04

2004 全新 2.0L 尊贵型蒙迪欧。车身识别号在 LVSFBFAC14F004001—  
LVSFBFAC84F019997 之间。

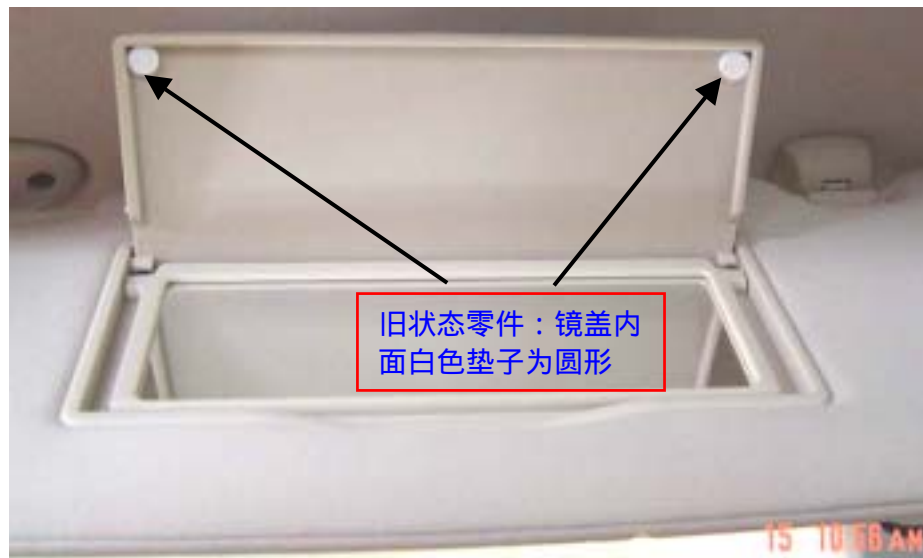
由于部分车辆的遮阳板固定支架的折叠力不够，在不平道路上行驶时，可能导致化妆镜盖与化妆镜开关碰撞而导致出现响声。

旧状态的遮阳板（零件号：左边遮阳板，LK4S71F04101-AAW；  
右边遮阳板，LK4S71F04100-AAW）

如客户抱怨遮阳板异响时，请将旧状态的遮阳板更换成新状态的遮阳板

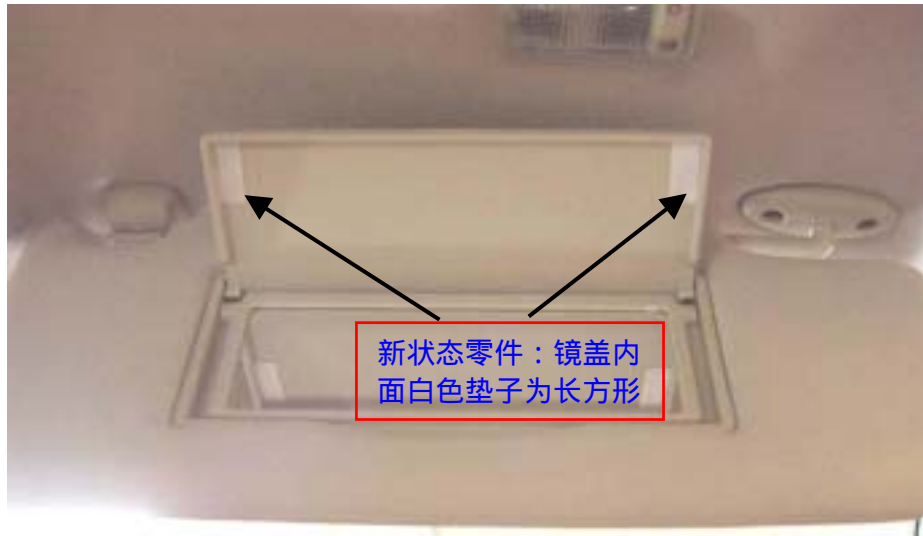
新状态的遮阳板（零件号：左边遮阳板，LK4S71F04101-ABW  
右边遮阳板，LK4S71F04100-ABW）

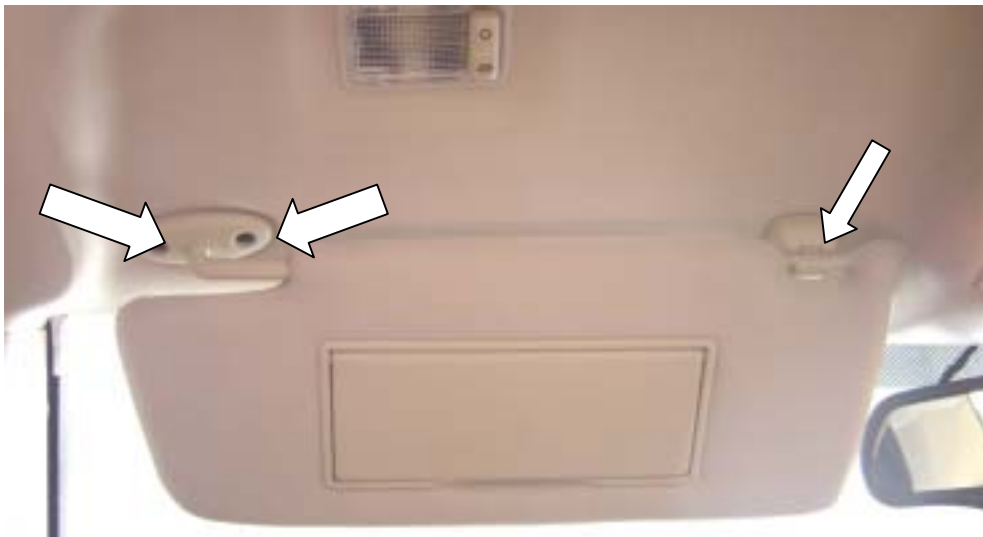
二、拆卸旧状态的遮阳板。

三、安装新状态的遮阳板。
