关键词：发电机正极输出线与发电机壳体之间的间距调整

文号：  
T06Q3/105

长安福特生产的 2004 全新蒙迪欧。车身识别号在 LVSFBFAC14F004001— LVSFBFAC24F033919 之间。

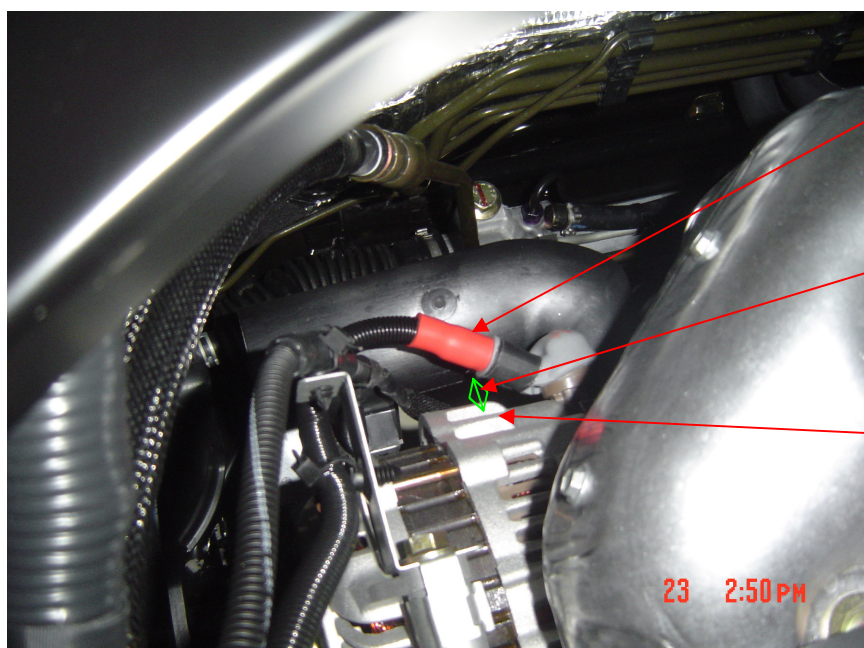
2、检查发电机正极输出线与发电机壳体之间的间距。如果二者之间的最小距离大于 5mm，本次检查工作结束。如果二者之间的最小间距小于 5mm，继续下一步骤。调整法定即正极输出线的走向，使之符合福特汽

发电机正极  
输出线走向

发电机正极输出线与发电机  
壳体的最小间距应为 5mm

发电机壳体

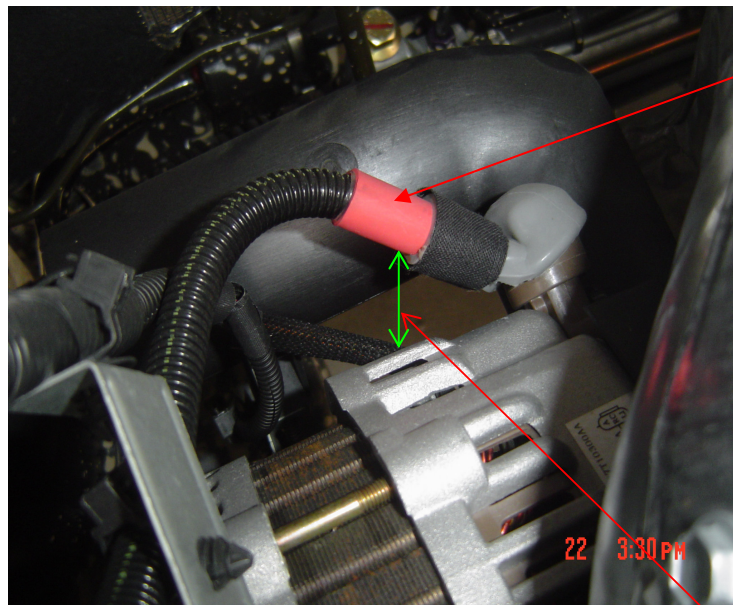
发电机正极输出线红色护套

发电机正极输出线与发电机壳体之间的最小间距大于 5mm.

4、松开发电机正极线固定螺栓，调整发电机正极线走向，使得发电机正极输出线的端子与发电机壳体之间成  $30^{\circ}$  -  $45^{\circ}$ ，确保发电机正极输出线与发电机壳体之间的间距不小于 5mm，

满足福特汽车的规范要求。（注意：如果发现发电机正极输出线的红色护套出现破损，必须更换发电机正极输出线）。
