关键词：CD132 前制动盘通风孔加强筋铸造缝隙—更换

文号：
2004-03-01

2004 全新蒙迪欧（含 2.0L 和 2.5L）。2004 年 6 月 22 日（含 6 月 22 日）以前生产的 2004 全新蒙迪欧。

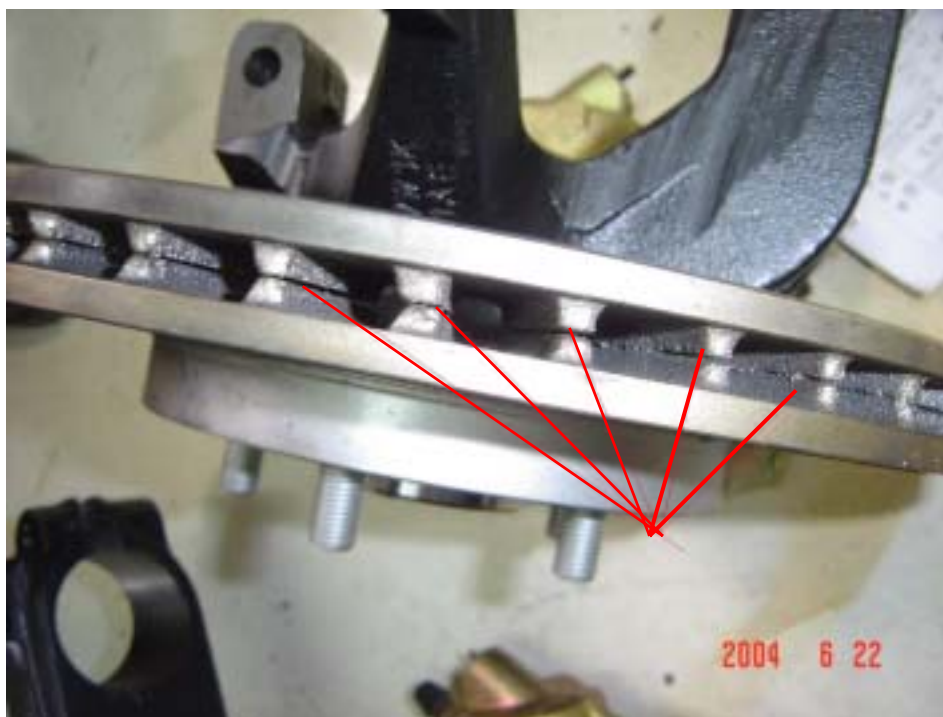
由于部分车辆的前制动盘通风孔加强筋铸造缺陷，可能会导致车辆制动时出现制动踏板和方向盘抖动。

缺陷零件（图示红线所指缝隙均为铸造缝隙）

更换前制动盘。

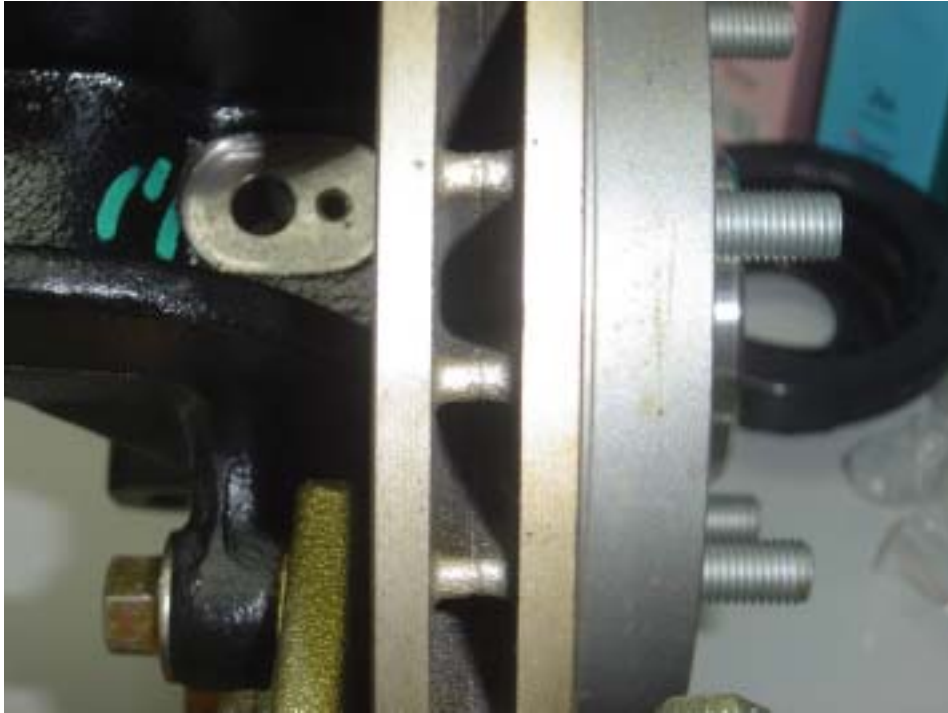
正常零件
