一、 本工艺适用车辆：见附件车辆清单。

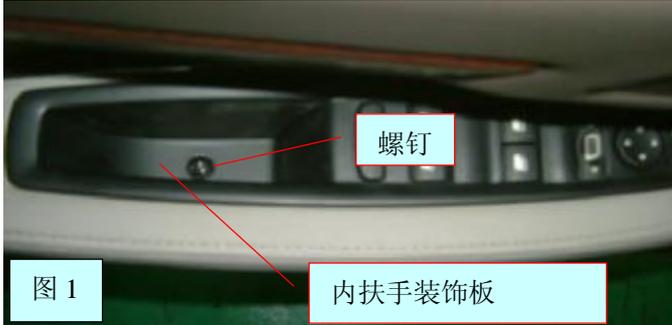
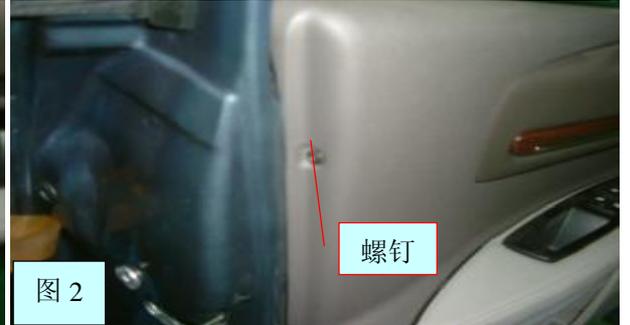
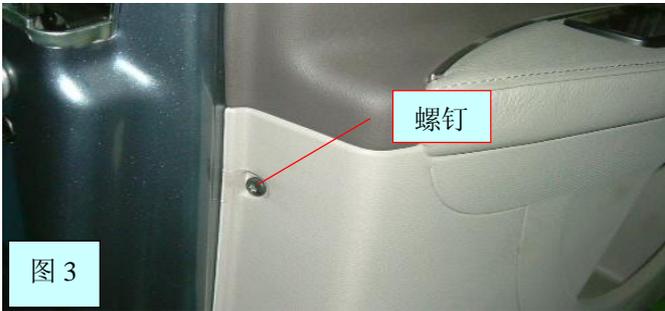
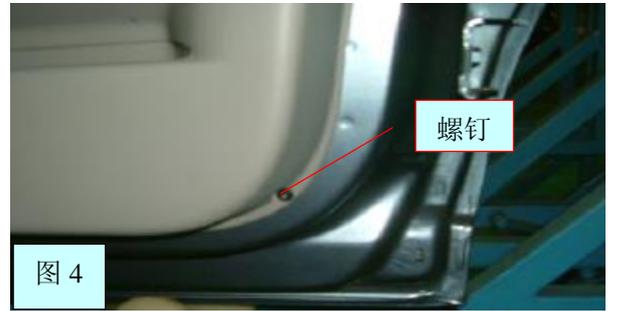
1. 将左窗玻璃升至顶部。
2. 拆卸门内护板上4颗（图1、图2、图3、图4）螺钉。
3. 拆卸门内手柄装饰罩(图5)。
4. 拆卸门内扶手装饰板（图1）。
5. 拆下门内护板。
6. 将防雨帘揭开（从图6中1至2处）。
7. 拆卸图6中两颗螺母，并将玻璃导槽支架取出。
8. 取下门锁。
9. 用新的左前门锁（图7，备件号：9135Z5）与内、外开机构、线束连接好并安装在车门上。
10. 检查门锁的所有功能，若正常，继续下一步操作。
11. 用酒精将图6中1至2处车门内板擦拭干净，并将防雨帘粘好，用滚轮来回滚压，直至防雨帘完全粘贴。注意：避免防雨帘损坏，防雨帘的备件号：9365ER。
12. 关闭车门，淋雨15分钟，检查防雨帘的密封性。
13. 依次安装玻璃导槽支架、门内护板、门内扶手装饰板、门手柄装饰罩。拧紧图6中螺母，拧紧力矩 2N.m，拧紧（图1、图2、图3、图4）螺钉，拧紧力矩 2N.m。

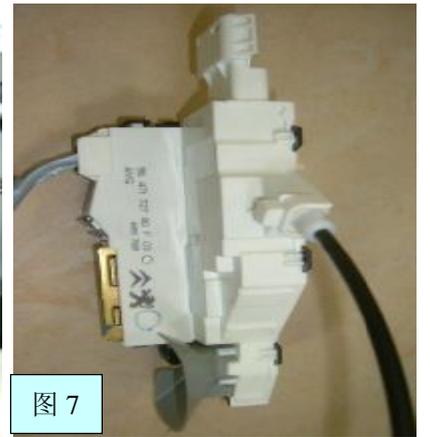
备件名称：左前门锁 备件号：9135Z5
