关键词： 蒙迪欧左侧 A 柱钣金缩颈检查方法

文号： T06Q3/136

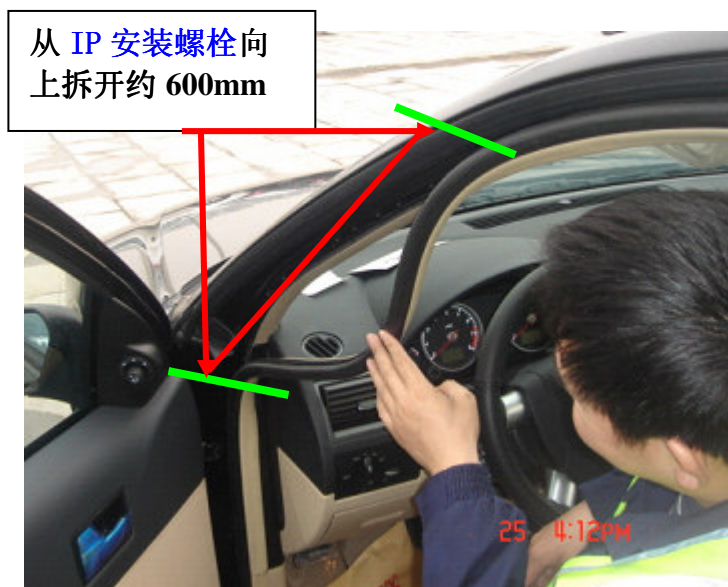
一、拆开左前门 A 柱门框胶条，从仪表台安装螺栓位置向上拆开约 600mm。如图所示：

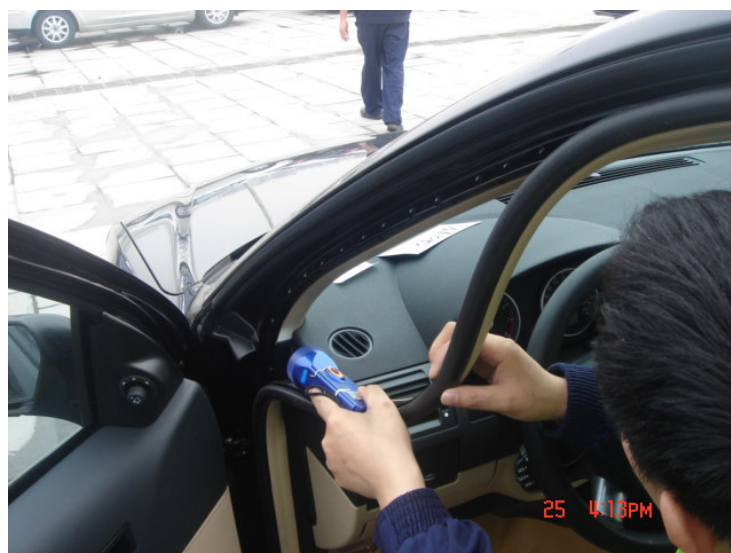
图一

检查方法：用手电筒的照射，对拆开的 60 厘米长度范围内的内钣金目视检查是否有缩颈。如图所示：

如果左侧 A 柱钣金没有出现缩颈，本次检查工作到此结束。

如果左侧 A 柱钣金出现缩颈，请将车辆的 VIN 记录下来并照相和填报 PCR 反馈到长安福特。对于此类现象的车辆，请不要交付给客户，等待长安福特的通知。

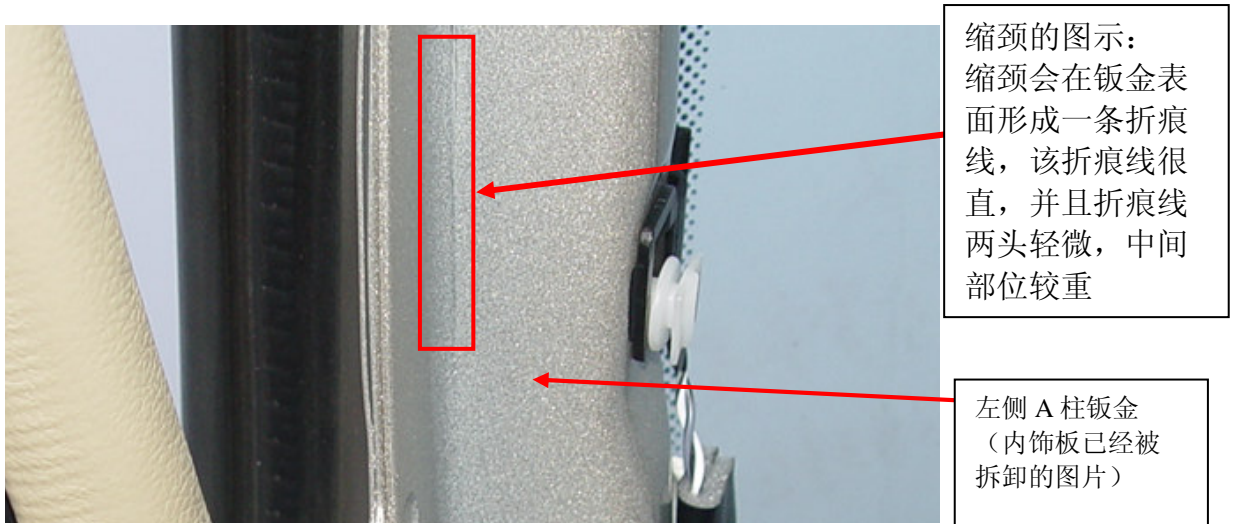
图二：左侧 A 柱钣金缩颈示意图
