关键词：燃油箱盖不能打开—更换

文号：
2004-02-04

2004 全新蒙迪欧汽车。车身识别号在 LVSFBFAC14F004001—LVSFBFAC84F008658 之间，但不包含《附件一》中的车辆。

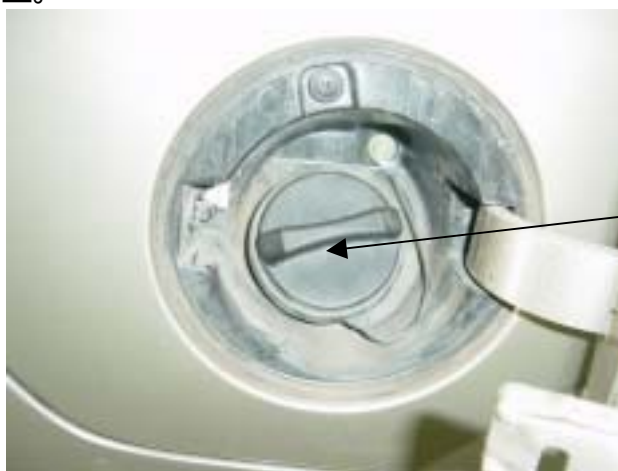
燃油箱盖

一、拆卸燃油箱盖。

由于部分车辆的燃油箱盖不能打开。

更换燃油箱盖。

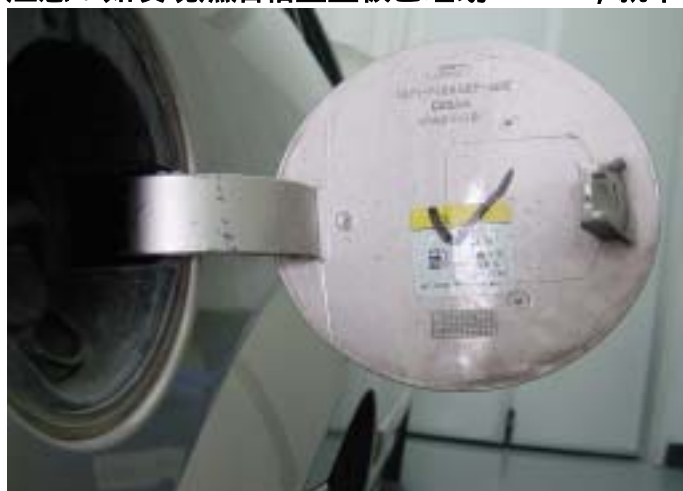
三、更换燃油箱盖后，请用油性笔在油箱盖盖板上划“ ”，表明这辆车已经更换过燃油箱盖。注意：如发现燃油箱盖盖板已经划“ ”，就不需要再更换燃油箱盖了。

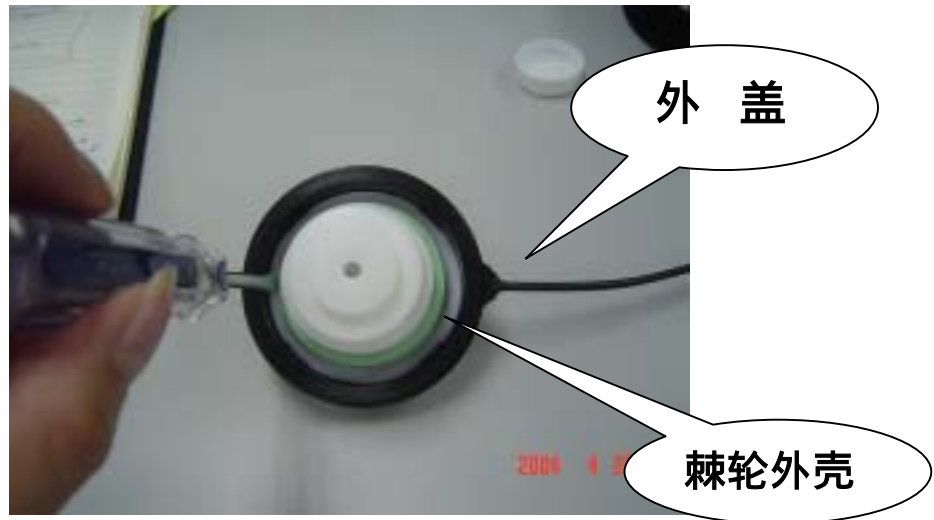
- 1、使用 5mm 宽的口起子拆开外盖和棘轮外壳。

本次 TSB 所涉及的零件—燃油箱盖（2S71 9030 AB），长安福特客户服务部零件中心已经发出第一批燃油箱盖。涉及本次 TSB 的车辆到经销商时，经销商就可以更换燃油箱盖。但是，由于零件供应的原因，我们后续供应的涉及本次 TSB 的零件将会只是燃油箱盖的分零件——棘轮（导致燃油箱盖失效的根本原因）。请经销商在收到这些棘轮后，将原来从车上更换下来的燃油箱盖拆开，使用这些新收到的棘轮代替燃油箱盖里面的棘轮，然后重新组装燃油箱盖（更换棘轮的方法见《附件二》）。经销商使用完长安福特客户服务部零件中心发送过来的燃油箱盖以后，就可以使用这些重新组装的燃油箱盖了。

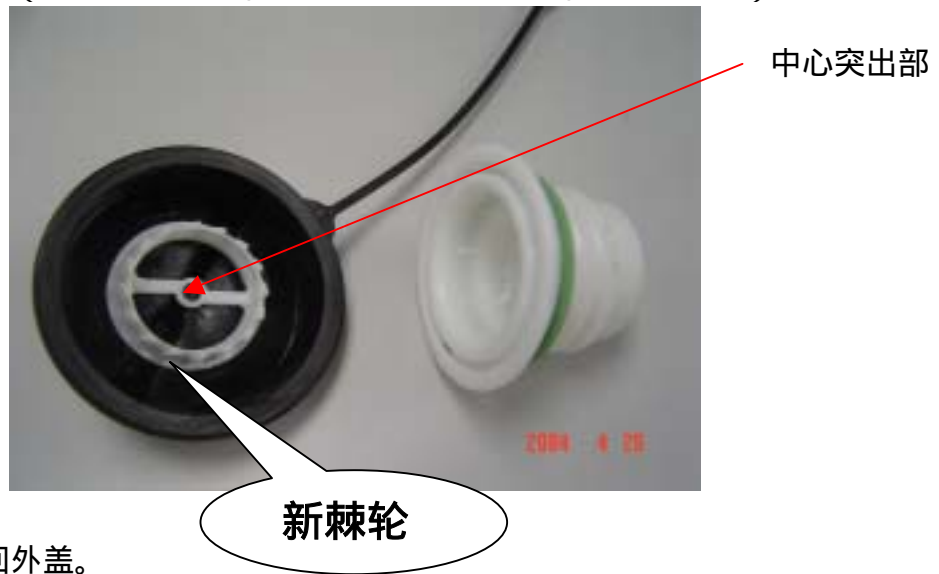
- 2、更换新的棘轮。（注意：棘轮的中心孔需要对准外盖的中心突出部位）

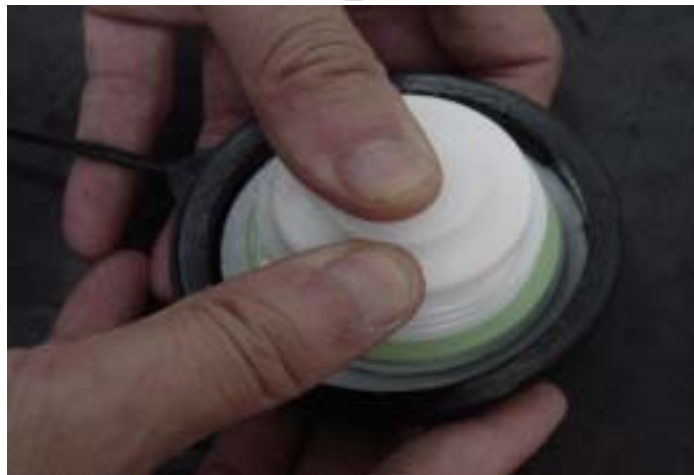
- 3、将棘轮外壳压回外盖。
