可加热前后座椅

从 2005 年款起适用

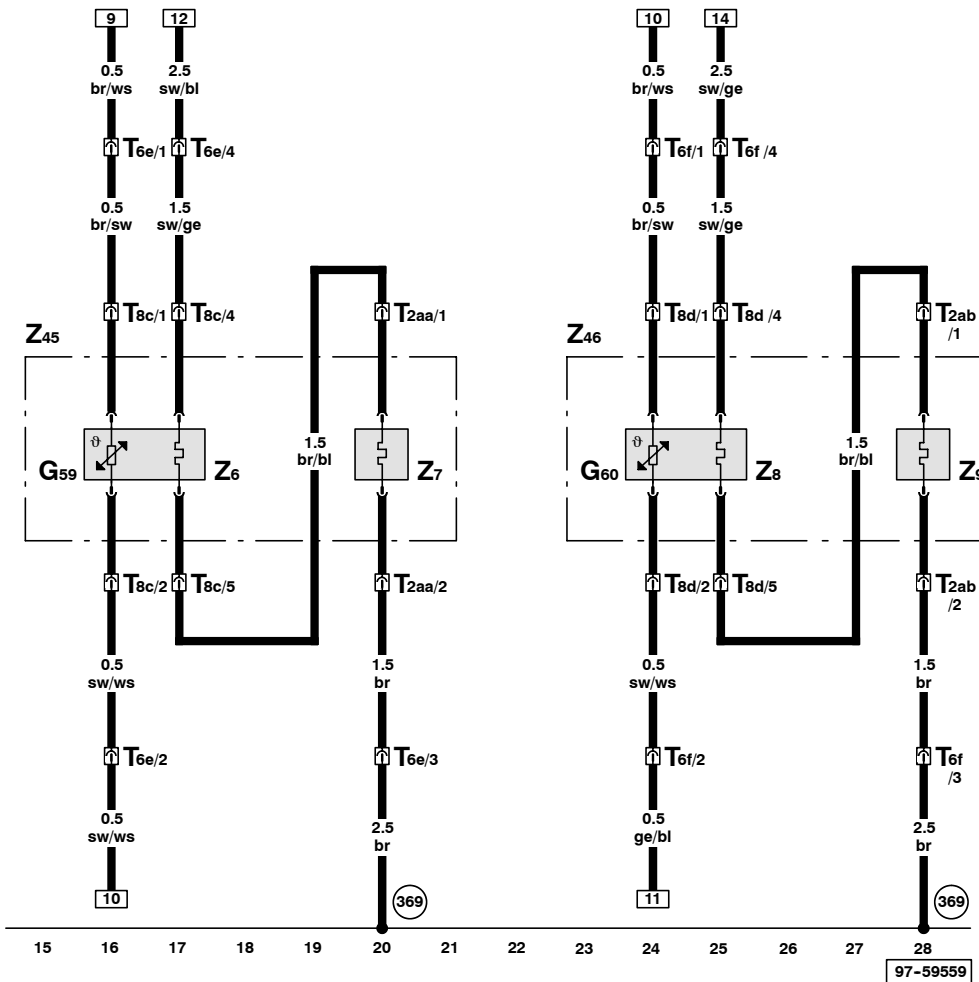
可加热式驾驶员座椅、可加热式驾驶员座椅靠背、可加热式副驾驶员座椅、可加热式副驾驶员座椅靠背、左前可加热座椅、右前可加热式座椅、温度传感器

- G59 - 驾驶员座椅温度传感器
- G60 - 副驾驶员座椅温度传感器
- T2aa - 2 芯插头连接, 在驾驶员座椅下面
- T2ab - 2 芯插头连接, 在副驾驶员座椅下面
- T6e - 6 芯绿色插头连接, 左侧座椅横梁
- T6f - 6 芯绿色插头连接, 右侧座椅横梁
- T8c - 8 芯插头连接, 在驾驶员座椅下面
- T8d - 8 芯插头连接, 在副驾驶员座椅下面
- Z6 - 可加热驾驶员座椅
- Z7 - 可加热的驾驶员座椅靠背
- Z8 - 可加热副驾驶员座椅
- Z9 - 可加热式副驾驶员座椅靠背
- Z45 - 左前可加热座椅
- Z46 - 右前可加热式座椅

(369) - 主导线束中的接地连接 4

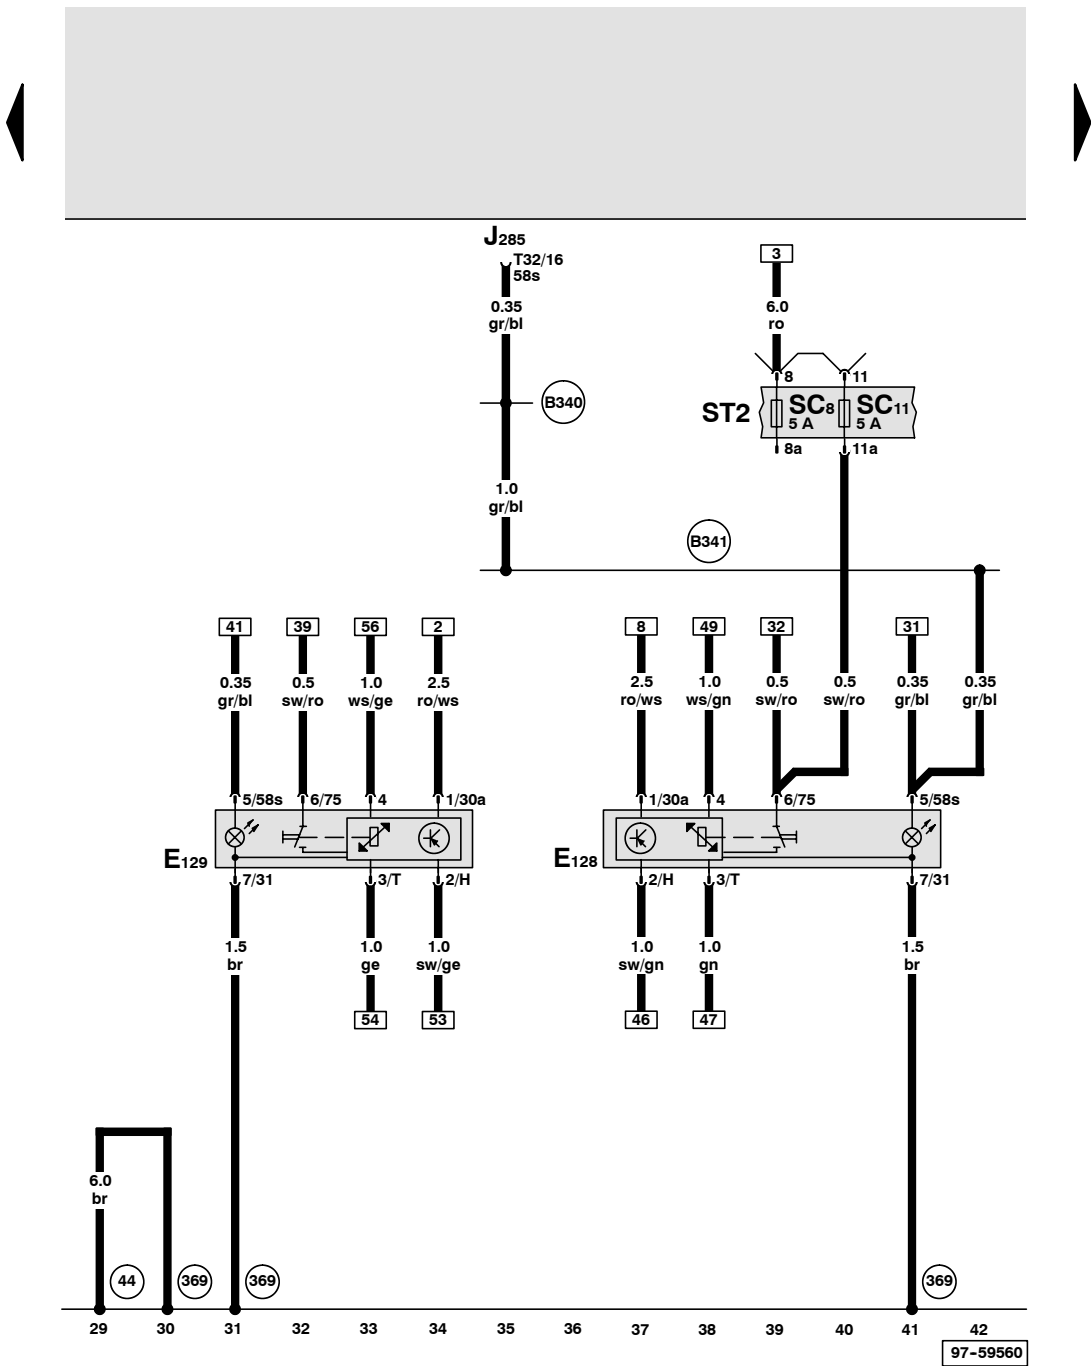
左侧可加热式后座椅调节开关、右侧壳加热式后座椅调节开关

- E128 - 左侧可加热式后座椅调节开关
- E129 - 右侧可加热式后座椅调节开关
- J285 - 组合仪表中带显示单元的控制单元
- SC8 - 保险丝架上的保险丝 8
- SC11 - 保险丝架上的保险丝 11
- T32 - 32 芯蓝色插头连接，在组合仪表上

- (44) - 左侧 A 柱下部的接地点
- (369) - 主导线束中的接地连接 4
- (B340) - 主导线束中的连接 1 (58s)
- (B341) - 主导线束中的连接 2 (58s)

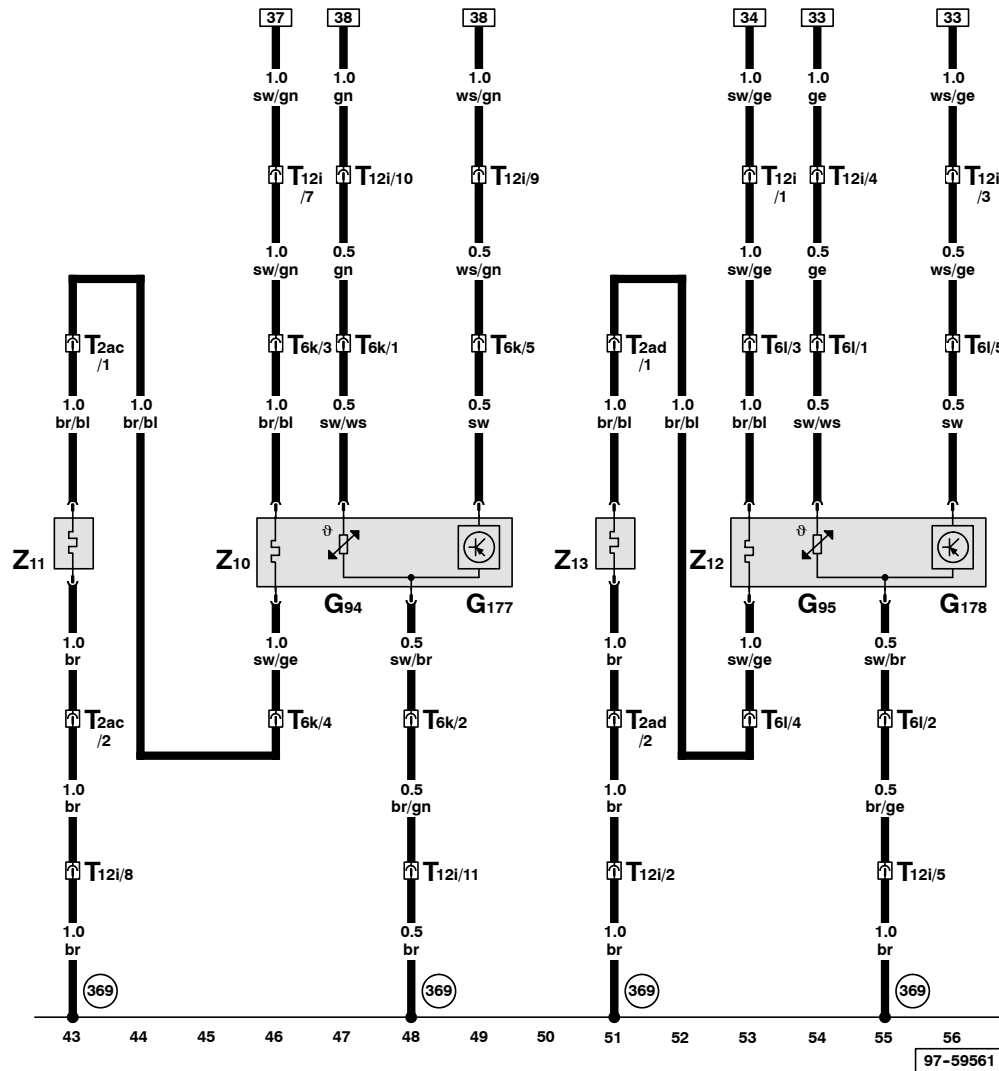
左侧可加热后座椅、左侧可加热后座椅靠背、右侧可加热式后座椅、右侧可加热式后座椅靠背、后部座椅占用传感器、后座椅温度传感器

- G94 - 后座区左侧温度传感器
- G95 - 后座区右侧温度传感器
- G177 - 驾驶员侧后部座椅占用传感器
- G178 - 副驾驶侧后部座椅占用传感器
- T2ac - 2 芯插头连接, 在左侧后座椅内
- T2ad - 2 芯插头连接, 在右侧后座椅内
- T6k - 6 芯插头连接, 在左侧后座椅下面
- T6l - 6 芯插头连接, 在后座椅下右侧
- T12i - 12 芯黑色插头连接, 在后座椅下面
- Z10 - 左侧可加热后座椅
- Z11 - 左侧可加热式后座椅靠背
- Z12 - 右侧可加热式后座椅
- Z13 - 右侧可加热式后座椅靠背
- (369) - 主导线束中的接地连接 4
