此文存放于“质量预防行动”文件夹 行动代码：CJC05J

主题：发动机舱保养的增补工艺

## 附件 2：ZX/ELYSEE 发动机舱保养增补工艺

## 附件 3：PICASSO 发动机舱保养增补工艺

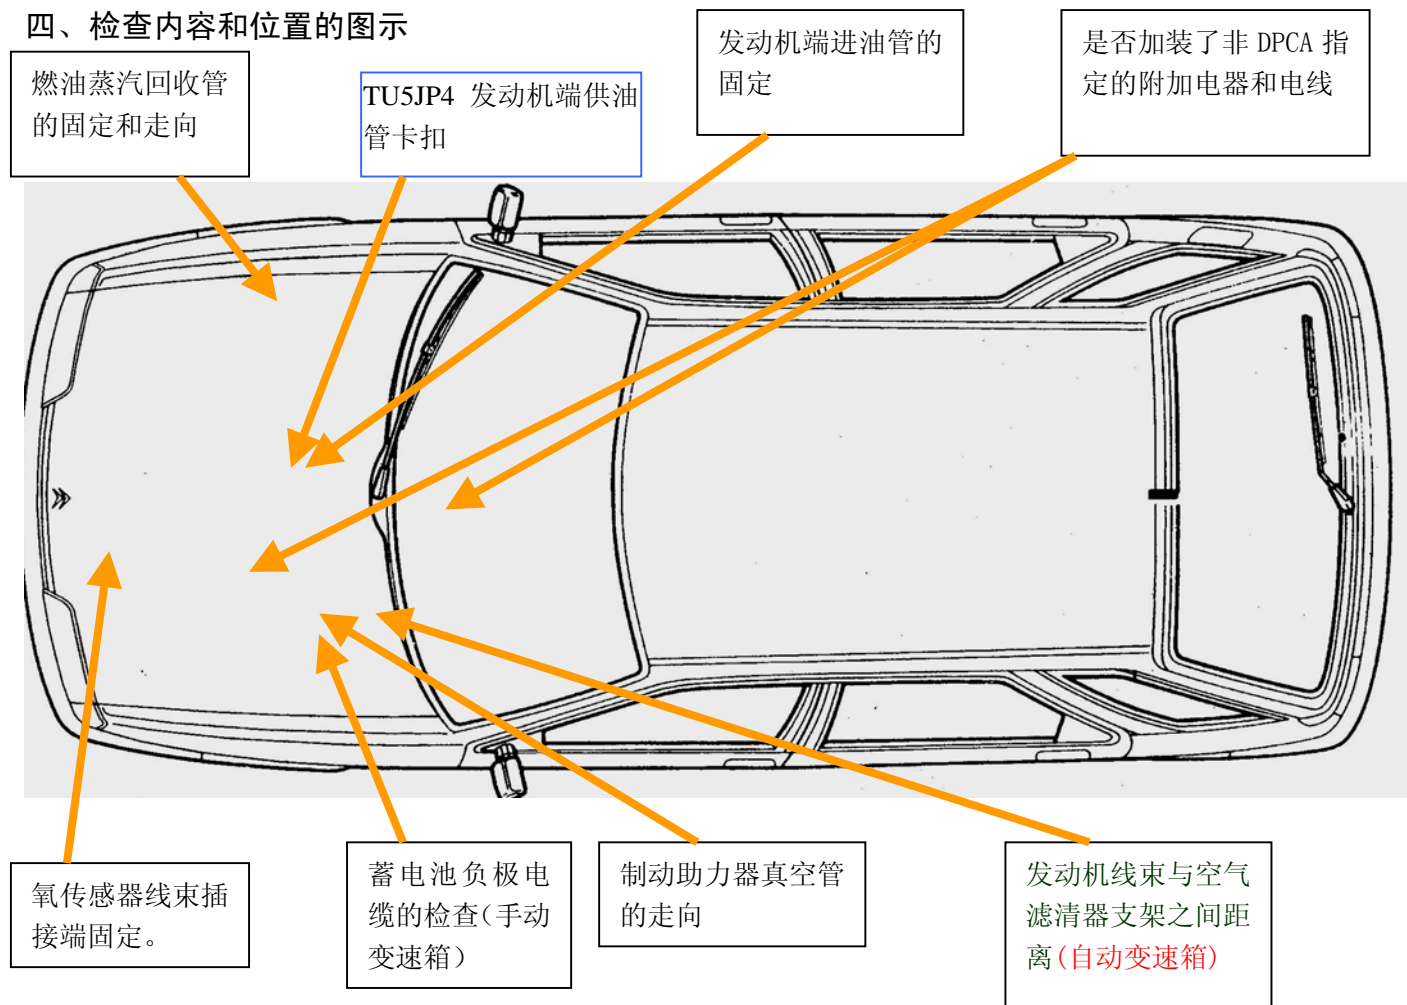
#### 四、检查内容和位置的图示

序号	检查项目	免费更换的零件	ZX/ELYSEE		
			TU3JP	TU5JP	TU5JP4
1	发动机端供油管连接卡扣	--			●
2	发动机端进油管的固定	卡箍：ZQ00199880	●	●	
3	燃油蒸汽回收管的固定和走向。	1#支撑夹：ZQ00361280 2#支撑夹：C7903079216 3#支撑夹：699578	●	●	
4	发动机线束与空气滤清器支架之间距离（自动变速箱）	扎带：ZQ00376080			● BVA
5	蓄电池负极电缆的检查（手动变速箱）	无 N/A	● BVM	● BVM	
6	制动助力器真空管的走向	助力器真空管固定卡： ZQ00372480	●	●	
7	氧传感器线束插接端固定	塑料卡夹 Ref： C000016289L	●	●	●
8	是否加装了非 DPCA 指定的附加电器和电线	无 N/A	●	●	●

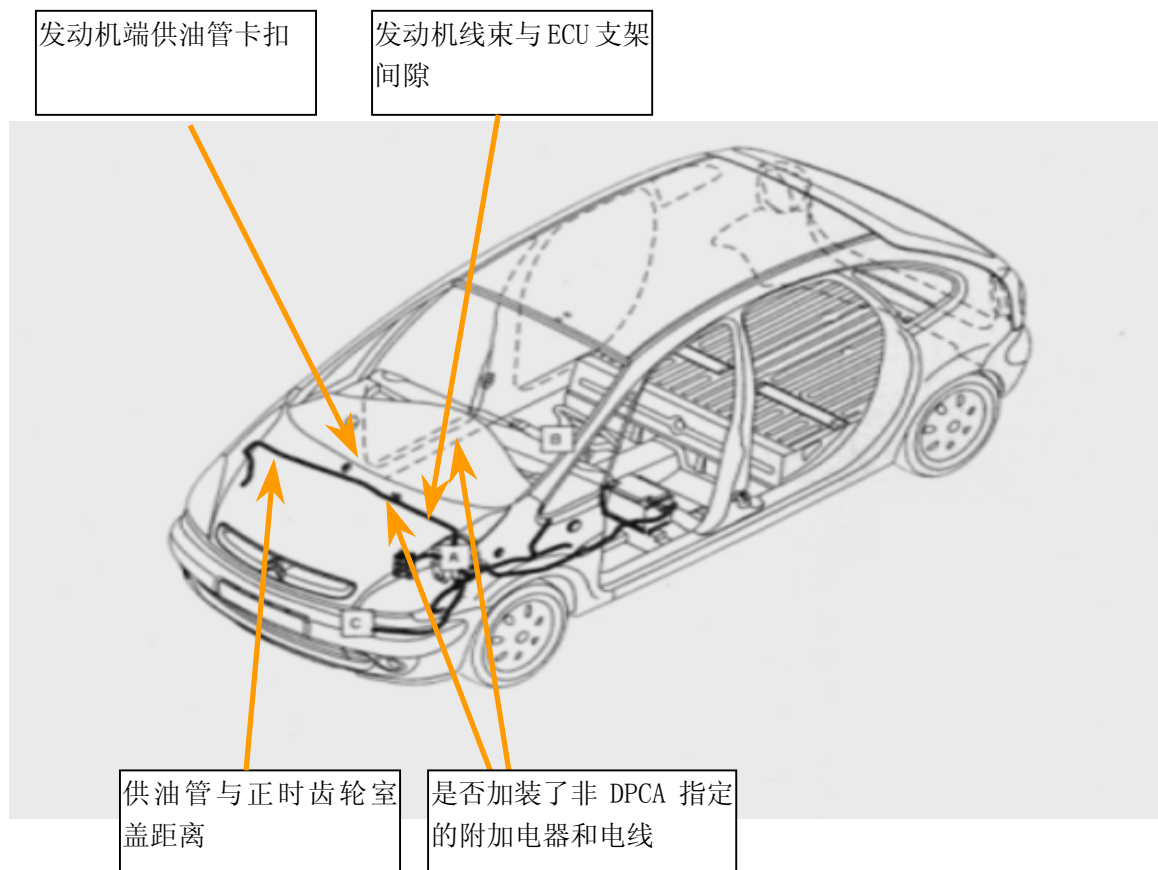
### 四、检查内容和位置的图示

序号	检查项目	可能更换的零件（免费）	PICASSO	
			TU5JPL4	EW10
1	发动机端供油管连接	无	●	●
2	发动机线束与 ECU 支架间隙（手动变速箱）	无		● BVM
3	供油管与正时齿轮室盖距离	两管管夹：401898 单管管夹：6547AW		●
4	是否加装了非 DPCA 指定的附加电器和电线	无 N/A	●	●
