凯旋蓄电池正负极电缆拧紧螺栓紧固工艺

一、本工艺适用车辆：见附件清单

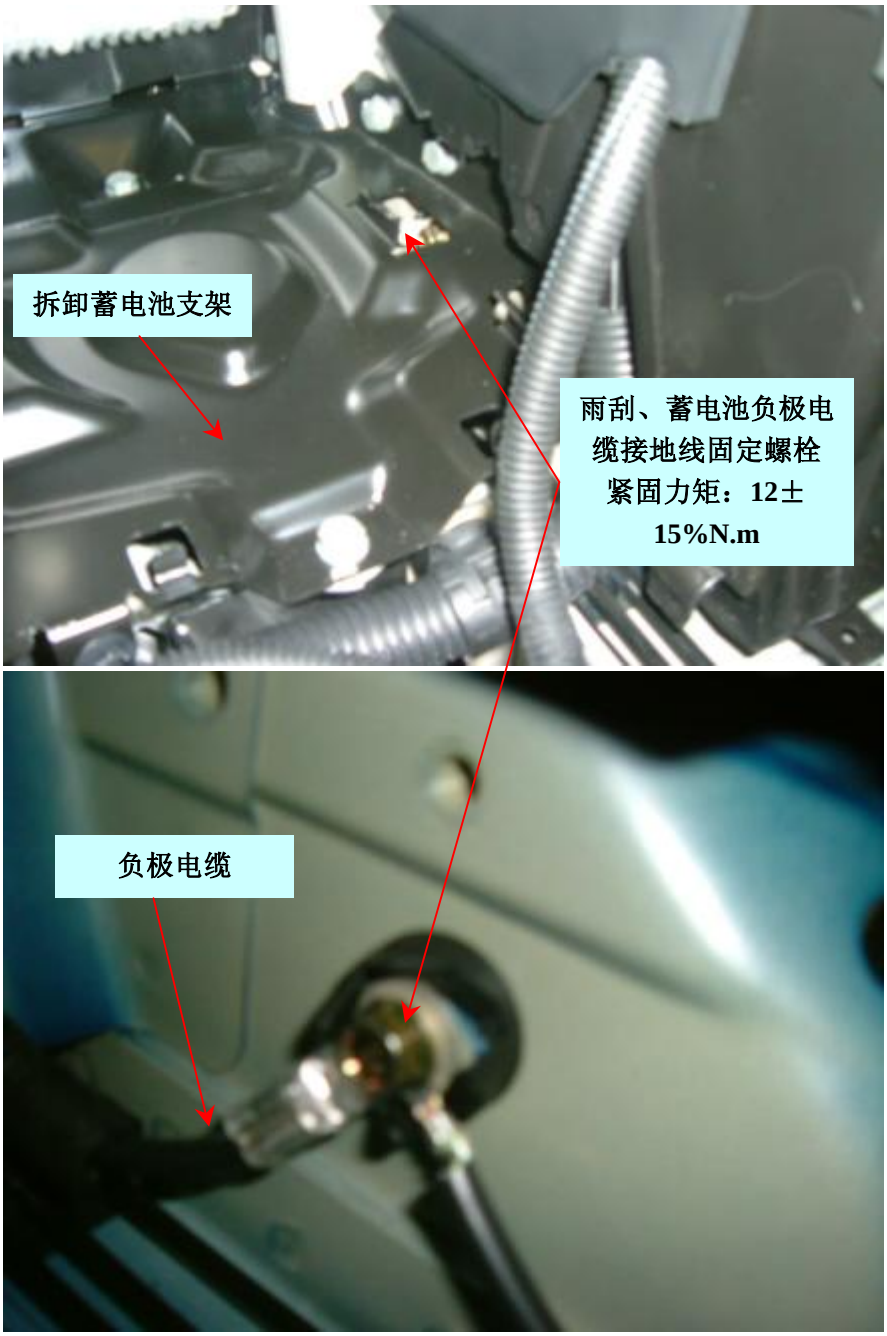
3. 用力矩扳手紧固雨刮、蓄电池负极电缆接地线固定螺栓。力矩：12±15%N.m；

1. 关闭点火开关，等待 3 分钟后拆卸蓄电池罩、蓄电池压板、隔热板、蓄电池、下隔热板、蓄电池支架及后隔板；

2. 检查蓄电池负极电缆是否有损坏。如果损坏，更换负极电缆；
