关键词：后减震异响—维修

文号：  
T06Q3/119

长安福特生产的蒙迪欧汽车。

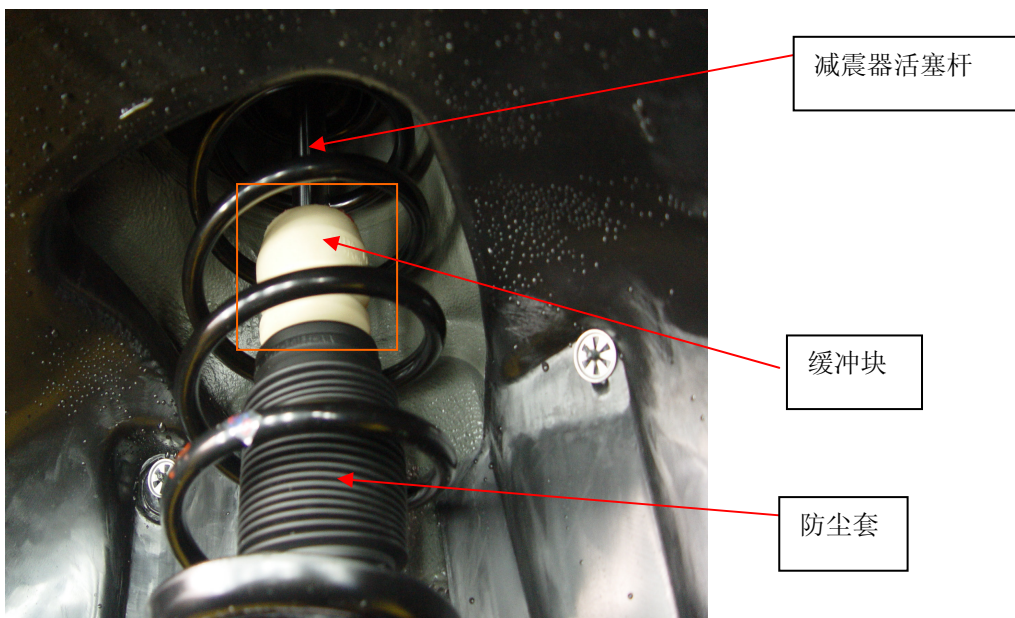
- 1、确认该异响是否为驻车制动拉索与后车架之间干涉造成。如果是，重新紧固驻车制动拉索，本次检修工作到此结束。如果不是，请继续下一步骤；
- 2、将车辆举起，用干净的微湿毛巾清洁缓冲块及防尘套与缓冲块结合处；

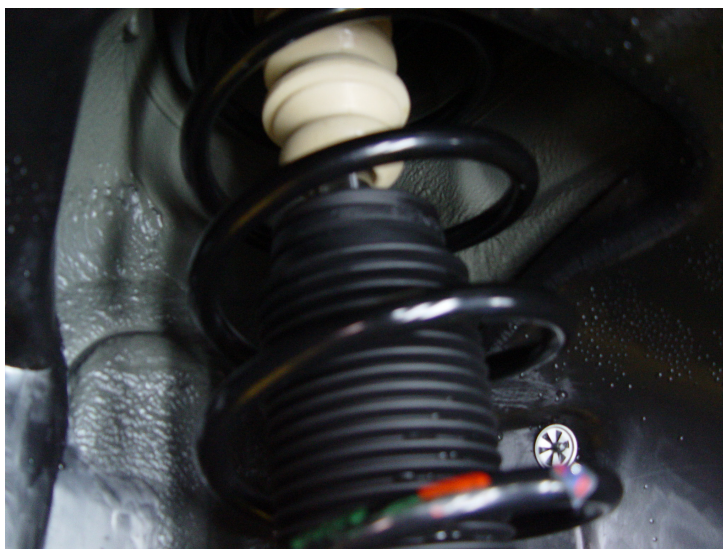
- 3、将防尘套从缓冲块上拉脱，并将缓冲块推至最高点，如图所示：

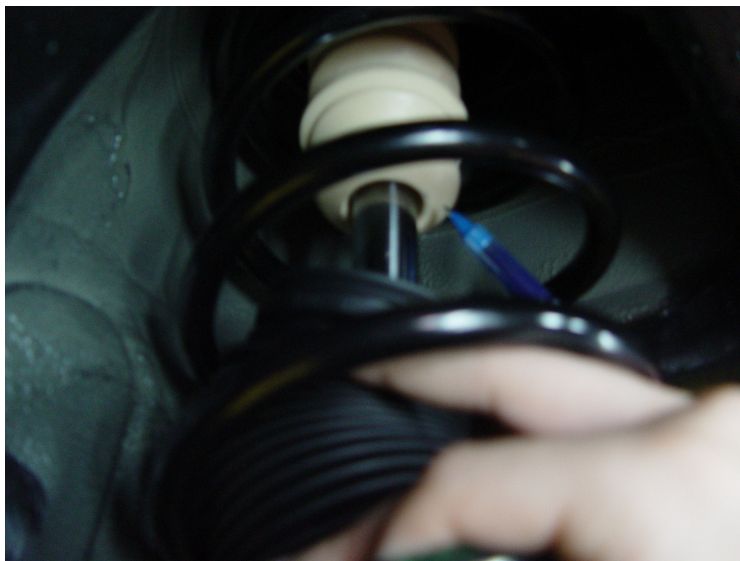
- 4、在靠近缓冲块下端面处活塞杆上圆周均匀涂抹油脂，如图所示：

在缓冲块与活塞杆之间均匀添加润滑油脂。

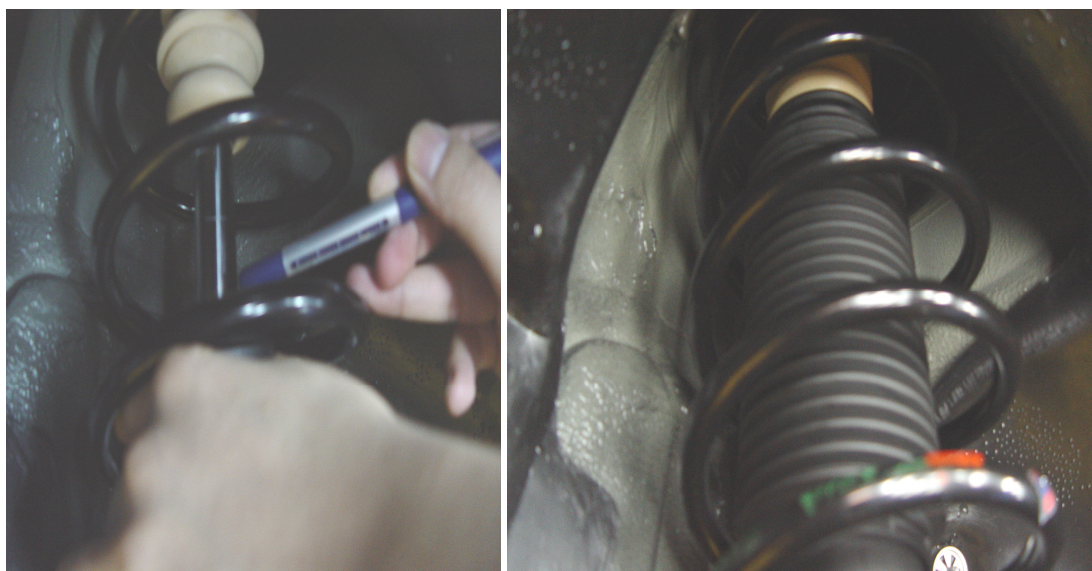
5、将缓冲块上下移动 5 次（从最高点开始下移60~80 mm，然后推回最高点），最后将防尘套套回缓冲块并将缓冲块推至最高点；
