关键词：蒙迪欧汽车扰流板裂纹——更换

文号：07Q4/110

长安福特马自达汽车有限公司生产的蒙迪欧（CD132）汽车。

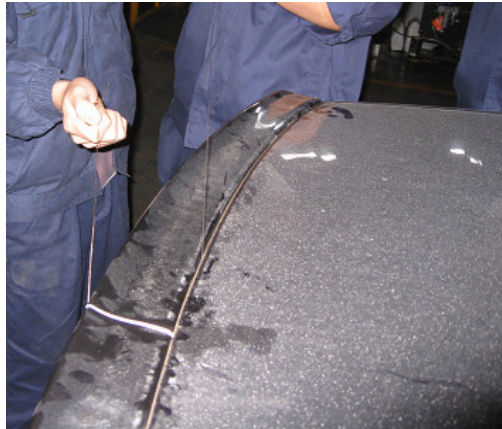
- 1、把细钢丝放在扰流板断裂的位置

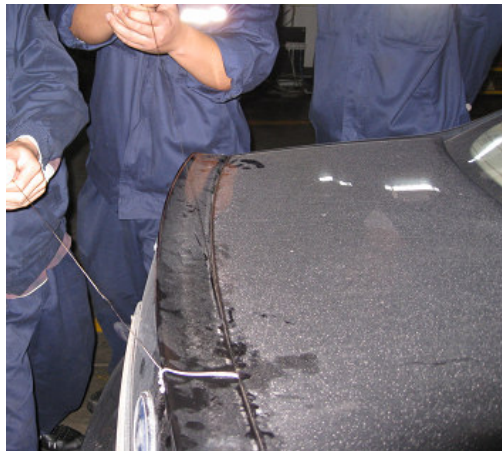
- 2、两个人各拉钢丝的一端，使胶层和扰流板分离

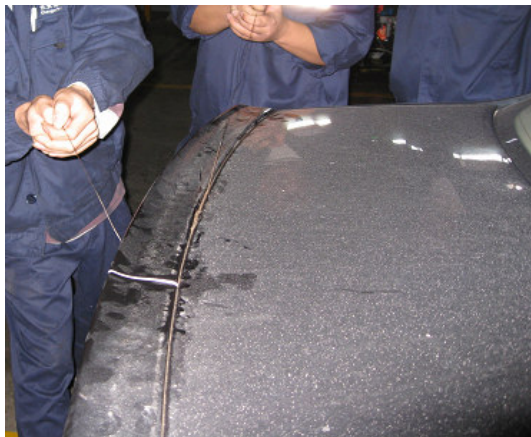
- 3、用钢丝拉到断裂部位开始到一端大约一半距离

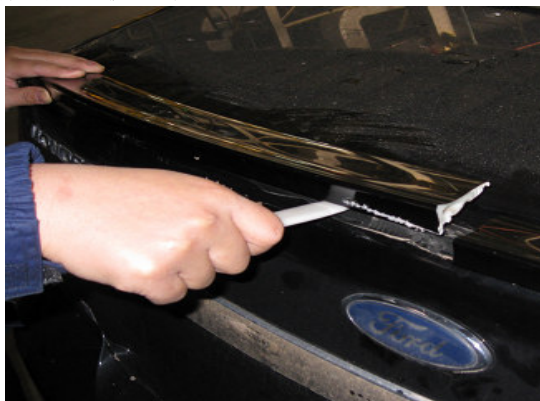
4、用 PU 刀翘起手用力扳下扰流板。

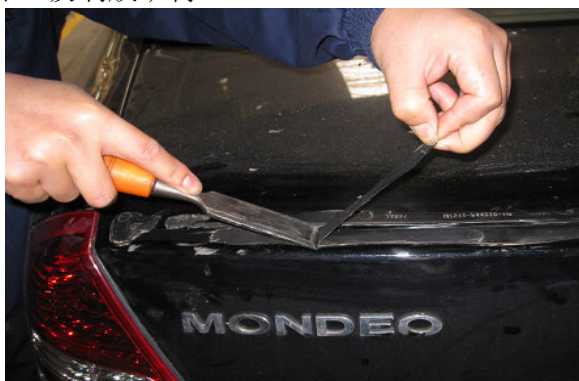
5、用铲胶刀把尾箱上玻璃胶铲除

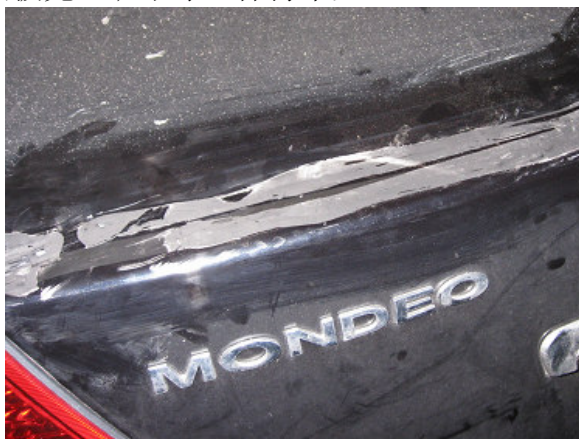
6、尾箱上多余的胶被完全铲除干净，保持平整。

- 1、请在进行第 6 步铲胶的过程中特别注意以免损伤尾箱盖的油漆。如果尾箱盖上的漆被一起刮掉了，必须要对伤漆的部分刷防锈漆。
- 2、在第 10 步的操作中，保证涂胶的平整、连续。涂胶要适量，在装车后，玻璃胶不往外溢出。

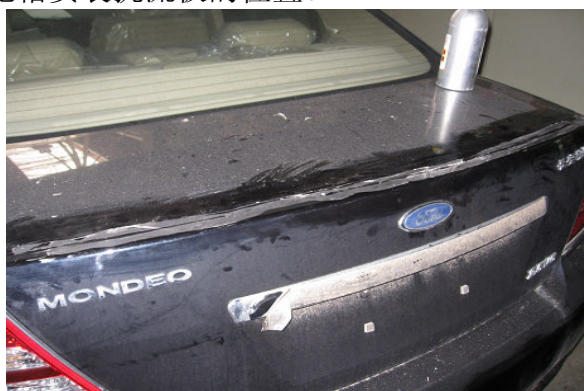
7、用清洗剂清洗尾箱安装扰流板的位置。

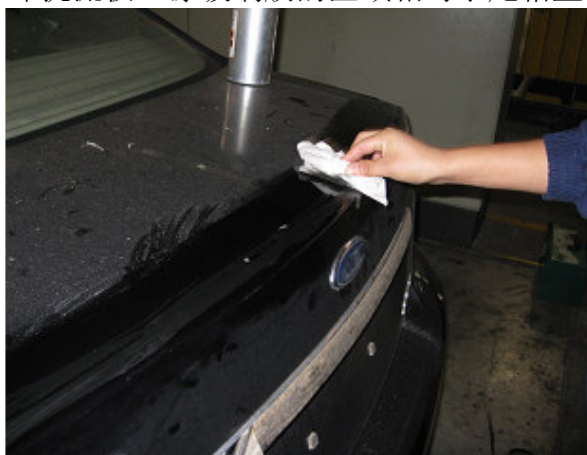
- 8、把玻璃底涂在尾箱安装扰流板的位置。注意：只需要涂中间一段位置（大概600mm左右），即扰流板上涂玻璃胶的区域相对于尾箱盖上的位置。

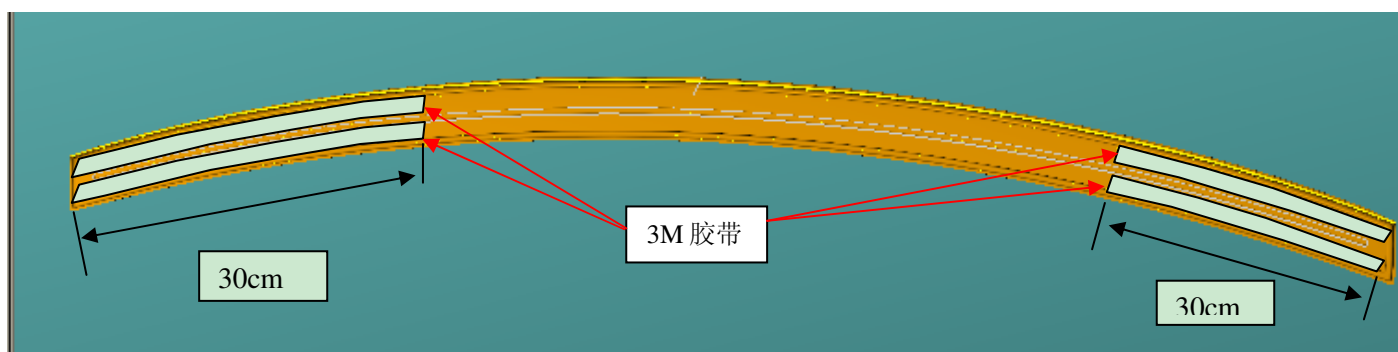
- 9、用酒精擦干净扰流板背面并晾干，然后在图示区域涂上 3M 底漆，待 3M 底漆晾干后，在上面粘贴 3M 胶带并按压使其粘贴牢固。胶带型号：5357#，厚度 1.6mm。粘贴位置 如下图所示

- 10、在中间区域（没有贴 3M 胶带的地方）涂上 PU 玻璃胶底漆，待扰流板上玻璃底漆干至 3 分钟后，在涂底漆部位涂上玻璃胶。
- 11、安装扰流板到尾箱盖，并用手按压。保证扰流板与尾箱盖之间的间隙均匀。最后用胶带固定好扰流板。
