适用车辆：

长安福特马自达生产的蒙迪欧汽车（配置 CD4E 型号变速器的蒙迪欧汽车）。

说明：

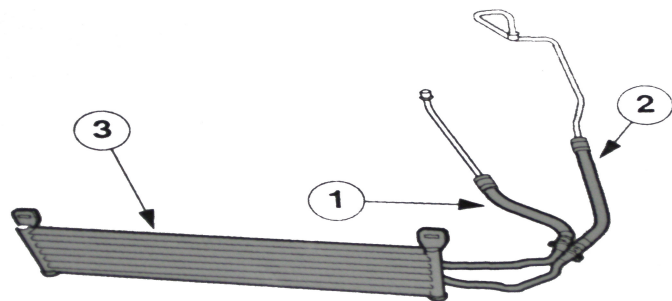
说明
1	供油管（短管）
2	回油管（长管）
3	变速器冷却器

用变速器冷却清洁剂（参考维修手册 307-01-46 程序）来彻底清洗变速箱冷却器和冷却油管；**或按以下程序来清洗：**

- A、首先检查冷却油管外观，确保有无折叠、变形等；
- B、用标榜牌化清剂(或同级别产品)喷入回油管直至供油管有化清剂流出，让化清剂在冷却器里面保持 1 分钟，确保杂物充分溶解；
- C、用压缩空气吹出溶液，观察溶液颜色；
- D、可重复 B、C 步骤，直至流出干净液体，然后用风枪吹干，确保油道通畅无阻；
- E、最后往回油管内注入变速箱油，然后用风枪吹干，重复三次。
