关键词：DVD 多碟交换器碟盒—更换

文号：T06Q3/117

长安福特 2005 年 1 月 31 号以前生产的 2.5L 蒙迪欧汽车。

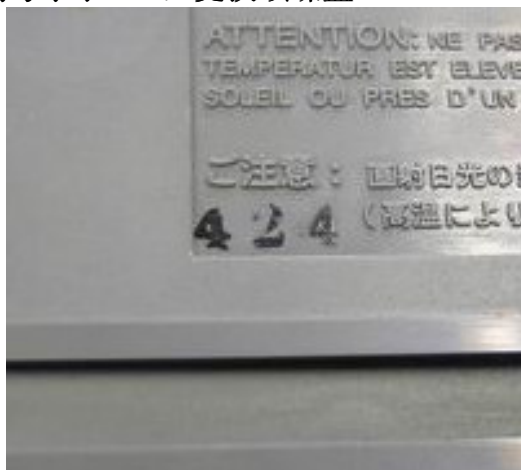
由于 DVD 碟盒的原因，在使用一段时间后，可能会出现某些碟位的碟片有时不能正常读碟，这样可能会导致部分 2.5L 蒙迪欧汽车的 DVD 系统不能正常工作。

- 1、打开 DVD 主机电源，使其处于收音或 DVD 状态；
- 2、开启后背箱，拉开 DVD 多碟交换器碟盒门，轻按出碟键退出碟盒；
- 3、取出碟盒，检查碟盒下表面的生产序列号，如图所示。若生产序列号大于或等于 444，该碟盒不需更换；若生产序列号小于 444，更换该碟盒。

更换 DVD 多碟交换器碟盒。

- 4、将碟盒重新装回 DVD 交换器。
- 5、检查汽车音响娱乐系统功能。
