可加热前后座椅

从 2005 年款起适用

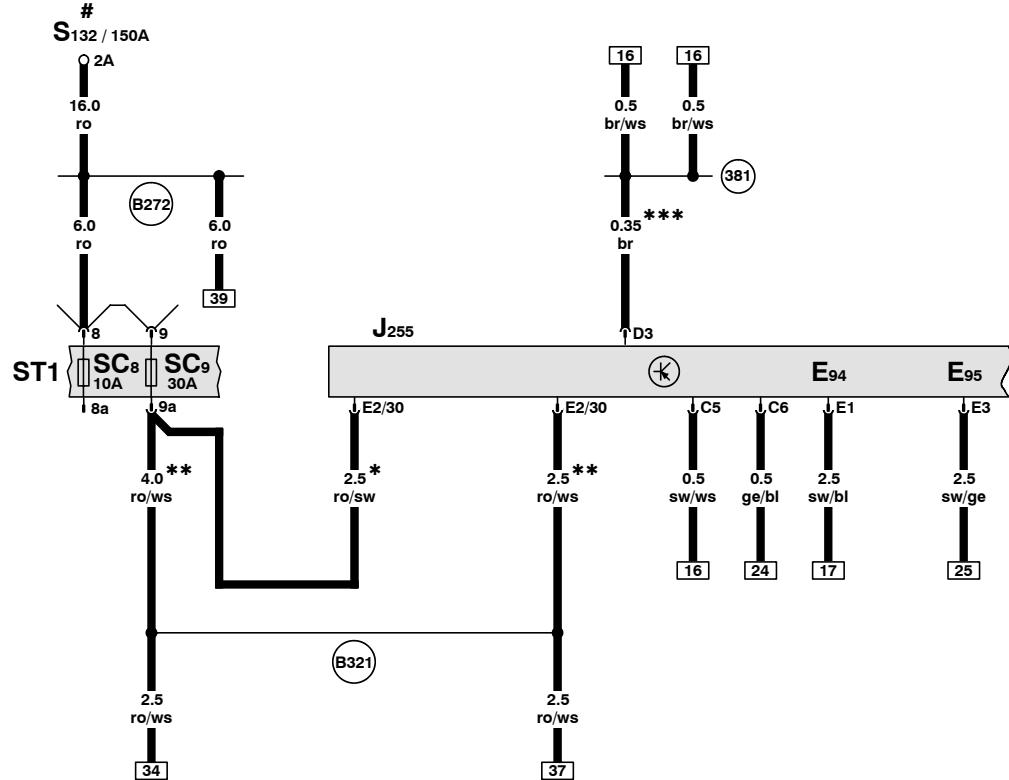
1 2 3 4 5 6 7 8 9 10 11 12 13 14
97-59558

可加热式驾驶员座椅的调节器、可加热式副驾驶员座椅的调节器、Climatronic 自动空调控制单元

- E94 - 可加热驾驶员座椅调节器
- E95 - 可加热副驾驶员座椅调节器
- J255 - Climatronic 自动空调控制单元
- S132 - 熔断式保险丝 2
- SC8 - 保险丝架上的保险丝 8
- SC9 - 保险丝架上的保险丝 9
- (381) - 主导线束中的接地连接 16
- (B272) - 主导线束中的正极连接 (30)
- (B321) - 主导线束中的正极连接 7 (30a)
- * - 可加热式前座椅
- ** - 可加热式前、后座椅
- *** - 传感器接地输出端
- # - 行李箱右侧的保险丝架和继电器座

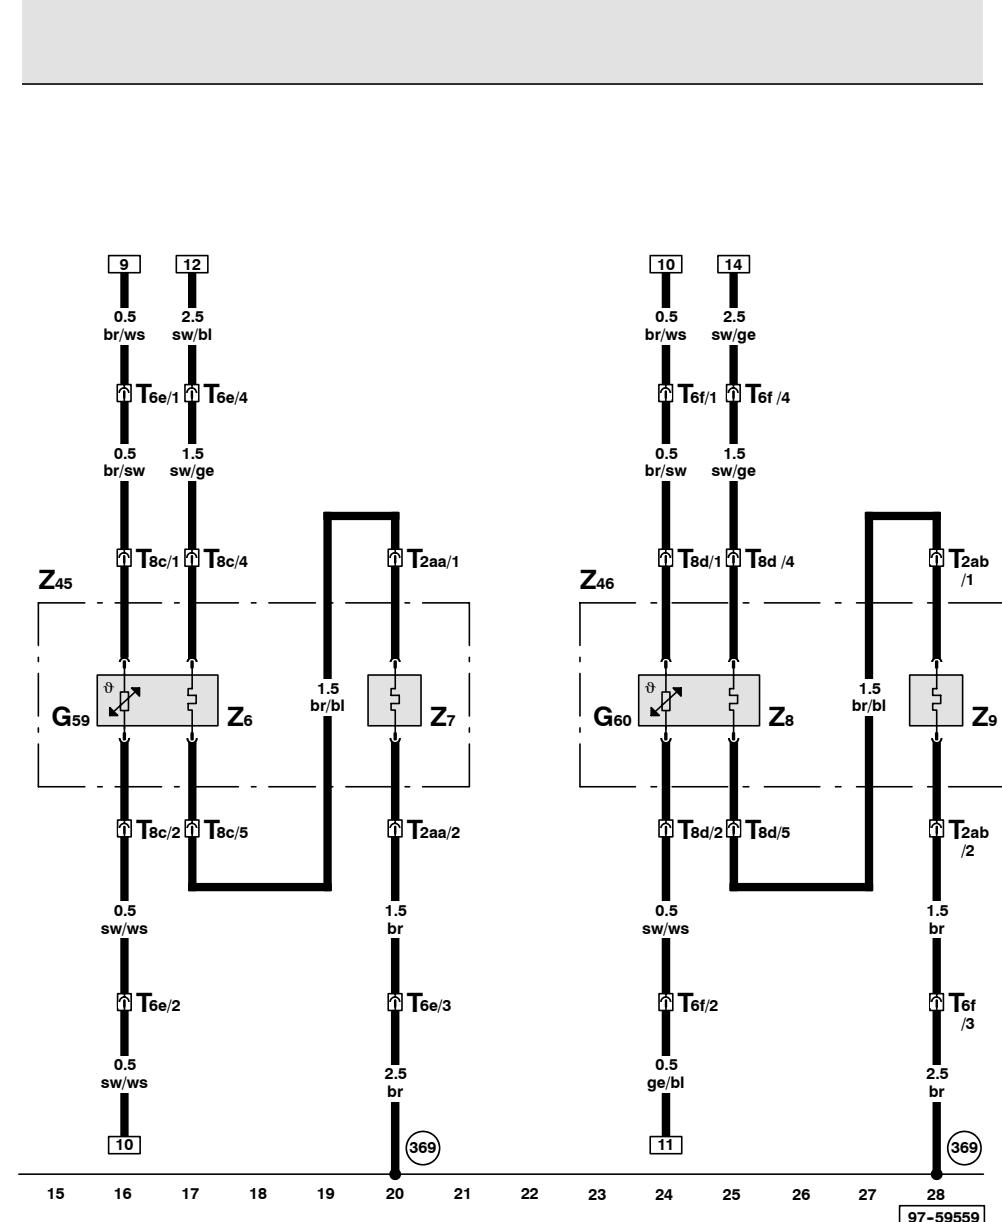
97-59559

可加热式驾驶员座椅、可加热式驾驶员座椅靠背、可加热式副驾驶员座椅、可加热式副驾驶员座椅靠背、左前可加热座椅、右前可加热式座椅、温度传感器

- G59 - 驾驶员座椅温度传感器
 G60 - 副驾驶员座椅温度传感器
 T2aa - 2芯插头连接，在驾驶员座椅下面
 T2ab - 2芯插头连接，在副驾驶员座椅下面
 T6e - 6芯绿色插头连接，左侧座椅横梁
 T6f - 6芯绿色插头连接，右侧座椅横梁
 T8c - 8芯插头连接，在驾驶员座椅下面
 T8d - 8芯插头连接，在副驾驶员座椅下面
 Z6 - 可加热驾驶员座椅
 Z7 - 可加热的驾驶员座椅靠背
 Z8 - 可加热副驾驶员座椅
 Z9 - 可加热式副驾驶员座椅靠背
 Z45 - 左前可加热座椅
 Z46 - 右前可加热式座椅
 (369) - 主导线束中的接地连接 4

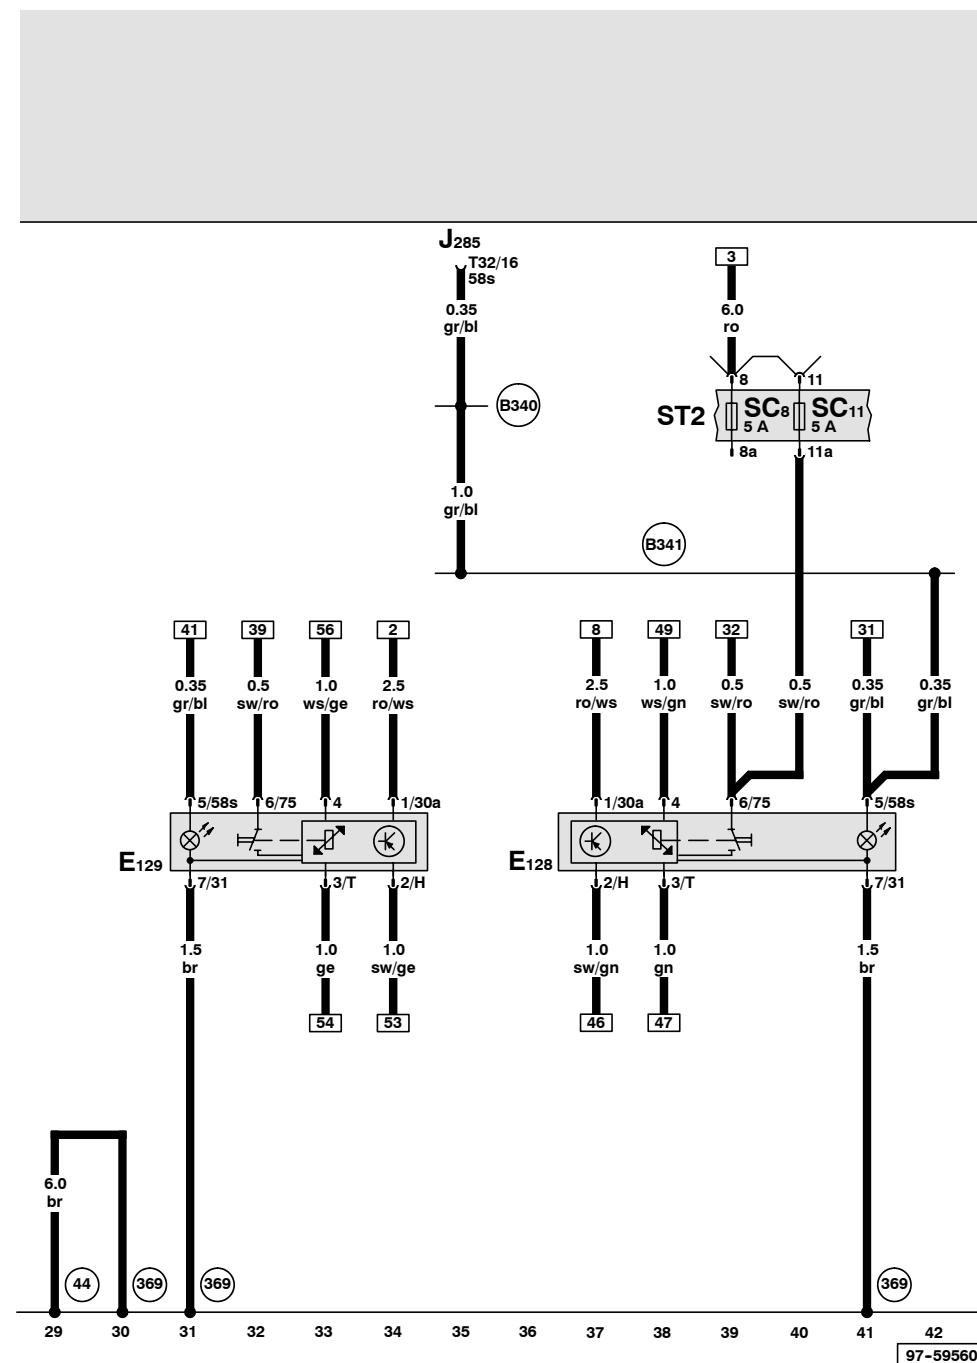
左侧可加热式后座椅调节开关、右侧壳加热式后座椅调节开关

- E128 - 左侧可加热式后座椅调节开关
- E129 - 右侧可加热式后座椅调节开关
- J285 - 组合仪表中带显示单元的控制单元
- SC8 - 保险丝架上的保险丝 8
- SC11 - 保险丝架上的保险丝 11
- T32 - 32 芯蓝色插头连接, 在组合仪表上

- (44) - 左侧 A 柱下部的接地点
- (369) - 主导线束中的接地连接 4
- (B340) - 主导线束中的连接 1 (58s)
- (B341) - 主导线束中的连接 2 (58s)

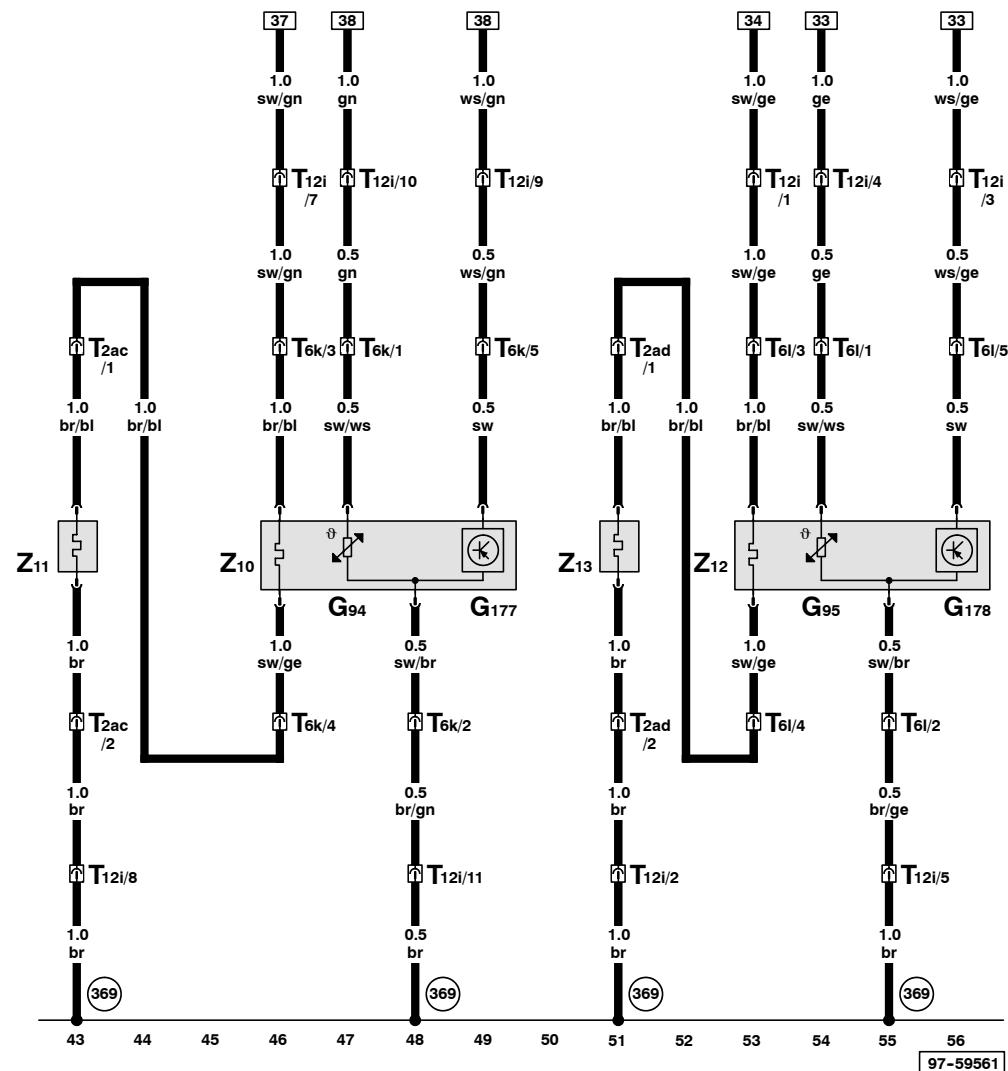
左侧可加热后座椅、左侧可加热后座椅靠背、右侧可加热式后座椅、右侧可加热式后座椅靠背、后部座椅占用传感器、后座椅温度传感器

- G94 - 后座区左侧温度传感器
 G95 - 后座区右侧温度传感器
 G177 - 驾驶员侧后部座椅占用传感器
 G178 - 副驾驶侧后部座椅占用传感器
 T2ac - 2芯插头连接，在左侧后座椅内
 T2ad - 2芯插头连接，在右侧后座椅内
 T6k - 6芯插头连接，在左侧后座椅下面
 T6l - 6芯插头连接，在后座椅下右侧
 T12i - 12芯黑色插头连接，在后座椅下面
 Z10 - 左侧可加热后座椅
 Z11 - 左侧可加热式后座椅靠背
 Z12 - 右侧可加热式后座椅
 Z13 - 右侧可加热式后座椅靠背
- (369) - 主导线束中的接地连接 4
