关键词：蒙迪欧汽车机油滤清器漏油—检查

文号：07Q4/127

适用 CD132 所有机油冷却器漏油的车辆。

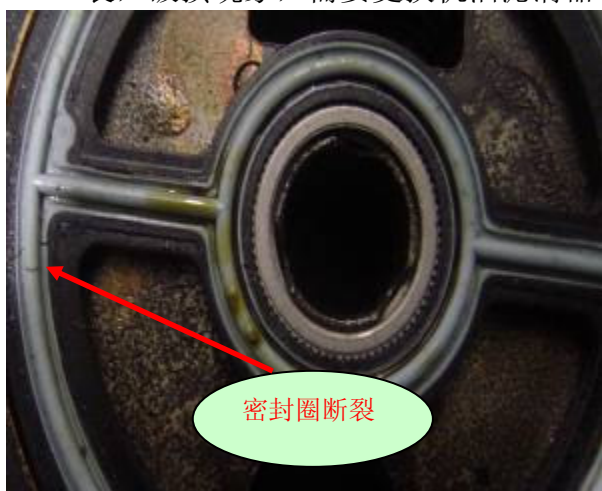
图一

- 1、拆卸机油滤清器。
- 2、检查滤清器密封胶圈是否有断裂（见图一），缺损（见图二）现象，如发现密封胶圈有断裂，破损现象，需要更换机油滤清器。

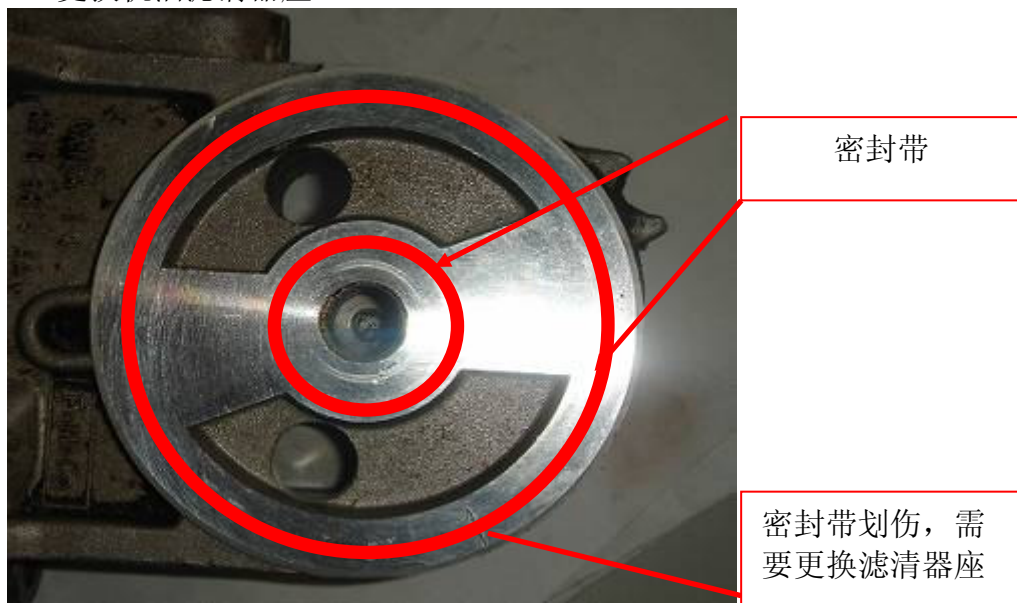
图三

- 3、确认机油滤清器座密封带是否有划伤、碰伤痕迹；（见图三,图四）如有划伤、碰伤痕迹则更换机油滤清器座。
