关键词：雨刮片脱出一检修

文号：
2004-02-05

2004 全新蒙迪欧。车身识别号在 LVSFBFAC14F004001—LVSFBFAC14F008971 之间。

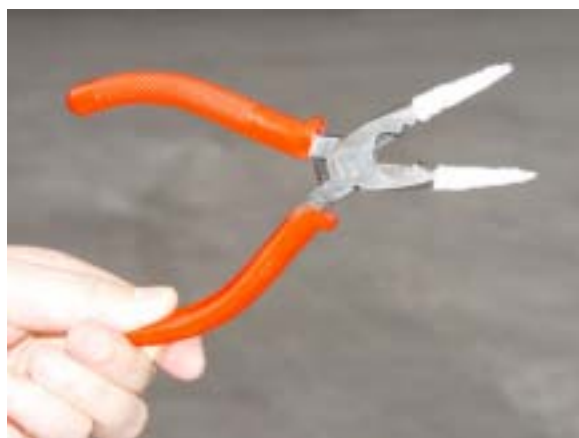
- 1、用白胶布缠绕尖嘴钳的钳口部位（注意：白胶布缠绕钳口部位 3 层）。

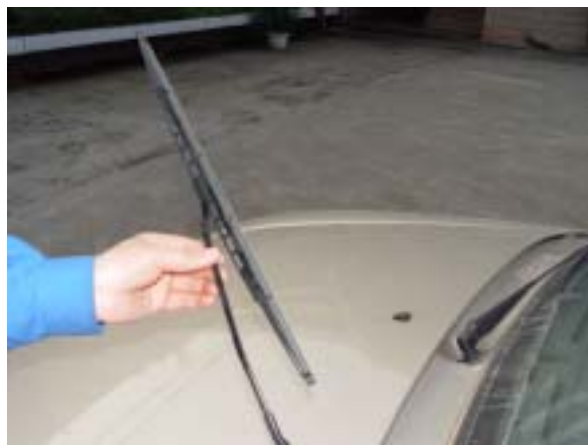
- 2、将雨刮臂总成从前挡风玻璃上拉起。

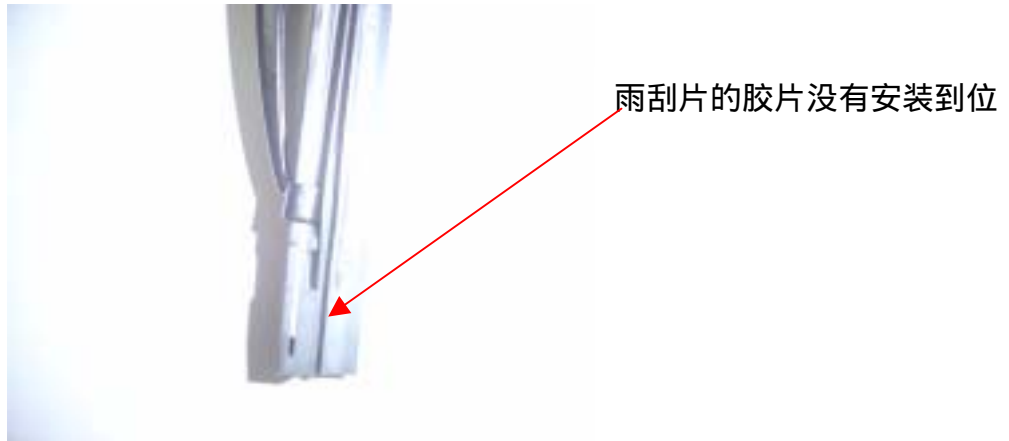
图 A

- 3、检查雨刮片的胶片是否完全定位于雨刮片弓形夹子。如果雨刮片的胶片定位准确，则进行下一步。如果没有完全定位（如图所示 A），则将雨刮片的胶片装配到正确位置（如图所示 B），再进行下一步；

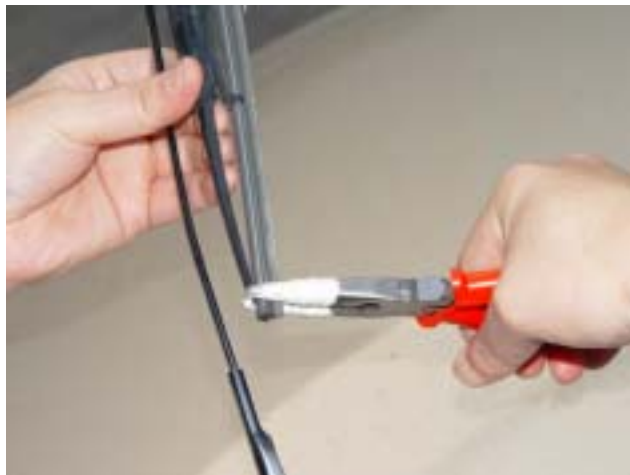
4、用尖嘴钳（注意：尖嘴钳的钳口是用白胶布缠绕了的）将雨刮片第一定位卡脚适当夹紧。

弓形夹子标准宽度尺寸：
左边雨刮片： 9.5 ± 0.15 mm
右边雨刮片： 7.6 ± 0.15 mm

5、用游标卡尺检测修正后的第一定位卡脚的尺寸（左边雨刮片： 9.5 ± 0.15 mm；
右边雨刮片： 7.6 ± 0.15 mm）
